17 DE OCTUBRE DE 2022

Por medio de la presente me permito informarle que el día de hoy se realiza revisión de balatas delanteras las cuales se encuentran con  $\frac{1}{2}$  vida, no se cambian, revisión de balatas traseras que se encuentran con  $\frac{3}{4}$  de vida, no se cambian, revisión de motor, lavado de inyectores, cambio de filtro de aire del motor y cambio de filtro de aire de la cabina a la unidad con número eco 21001632 y placa XS-3109-A. Quedando en funcionamiento y óptimas condiciones.

| | <b>ACUSE DE ENTREGA DE UNIDAD (TALLER)</b> | <br>Comisión Federal de Electricidad |

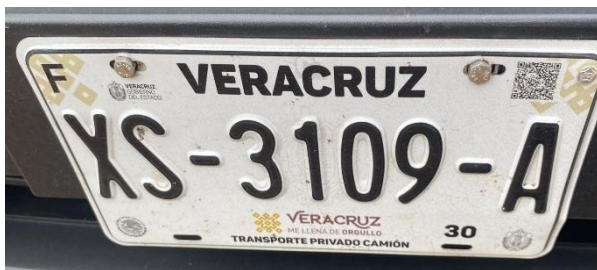
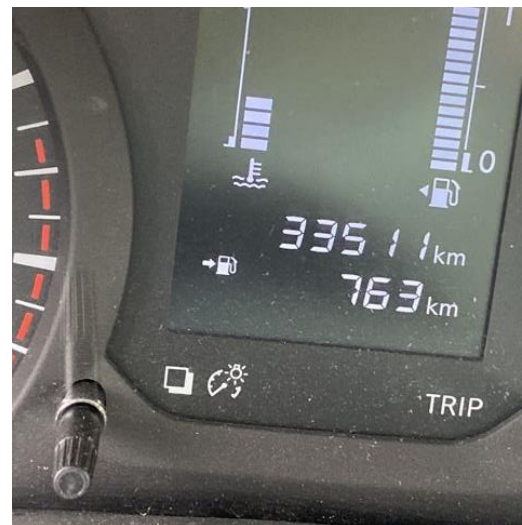
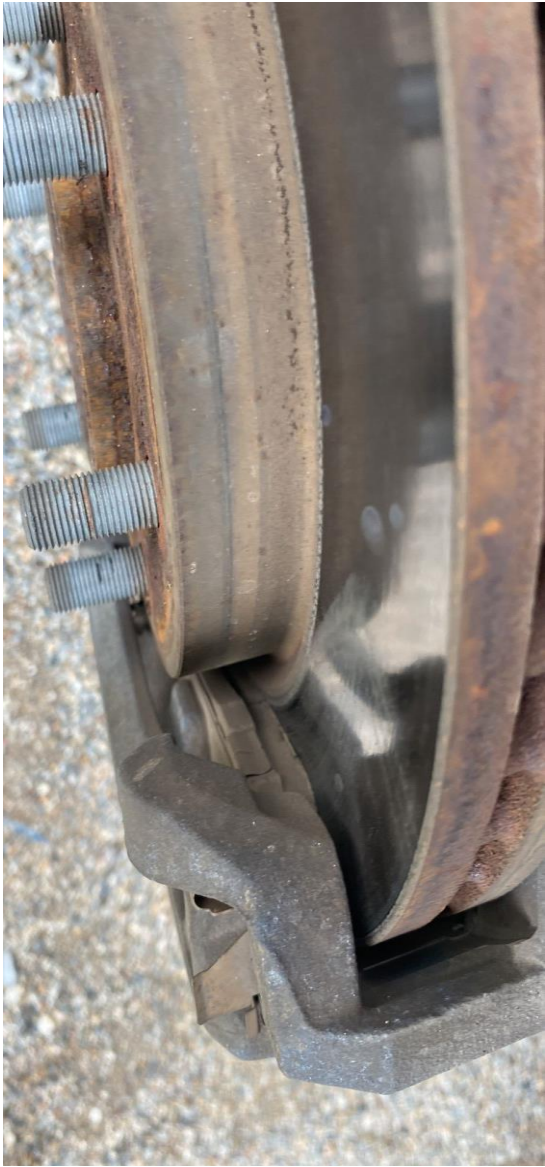
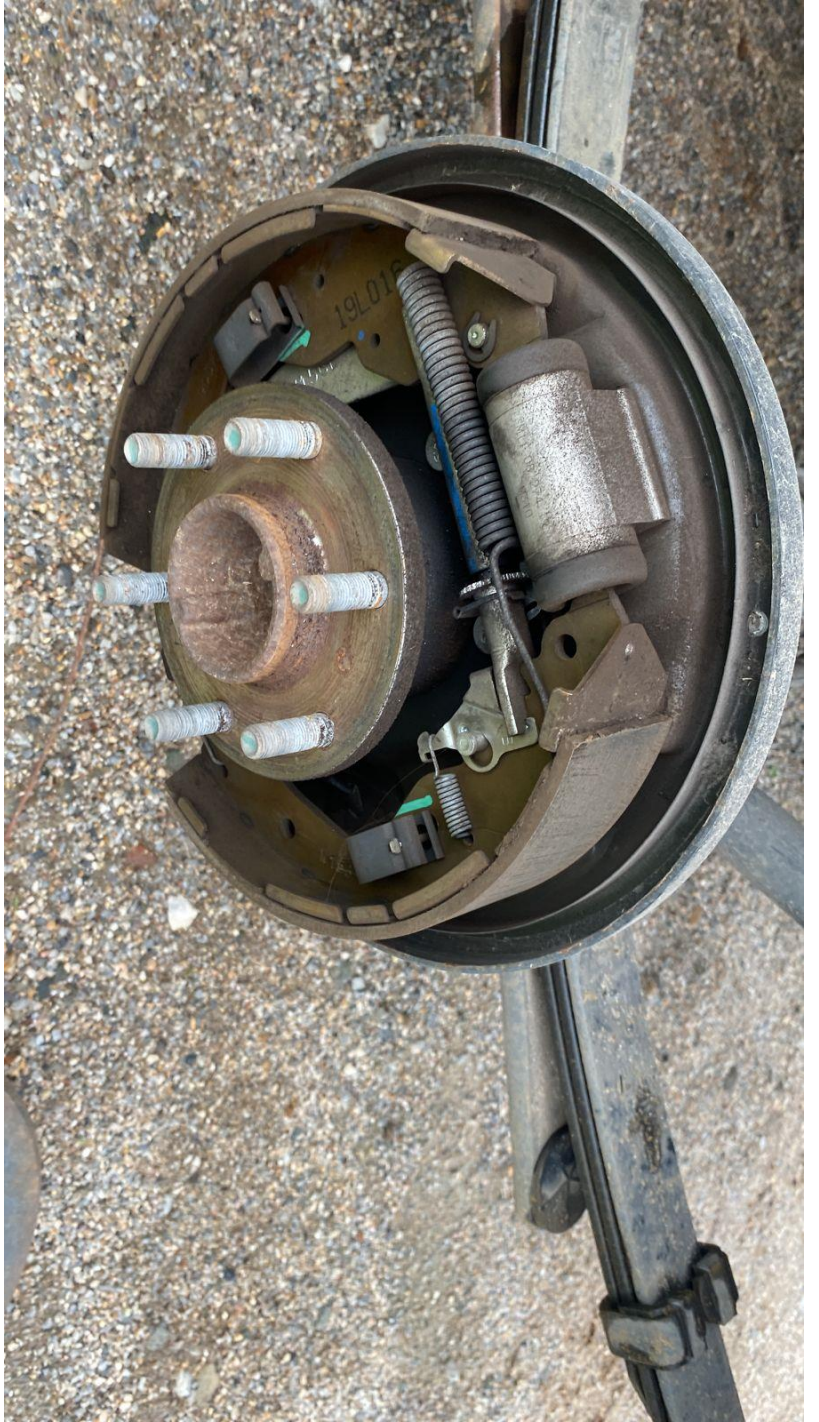
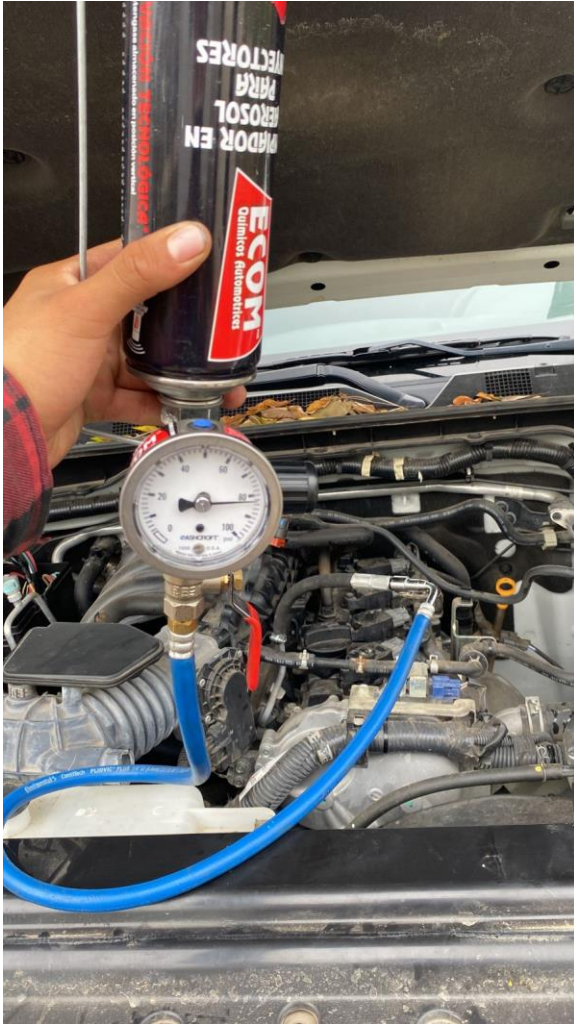
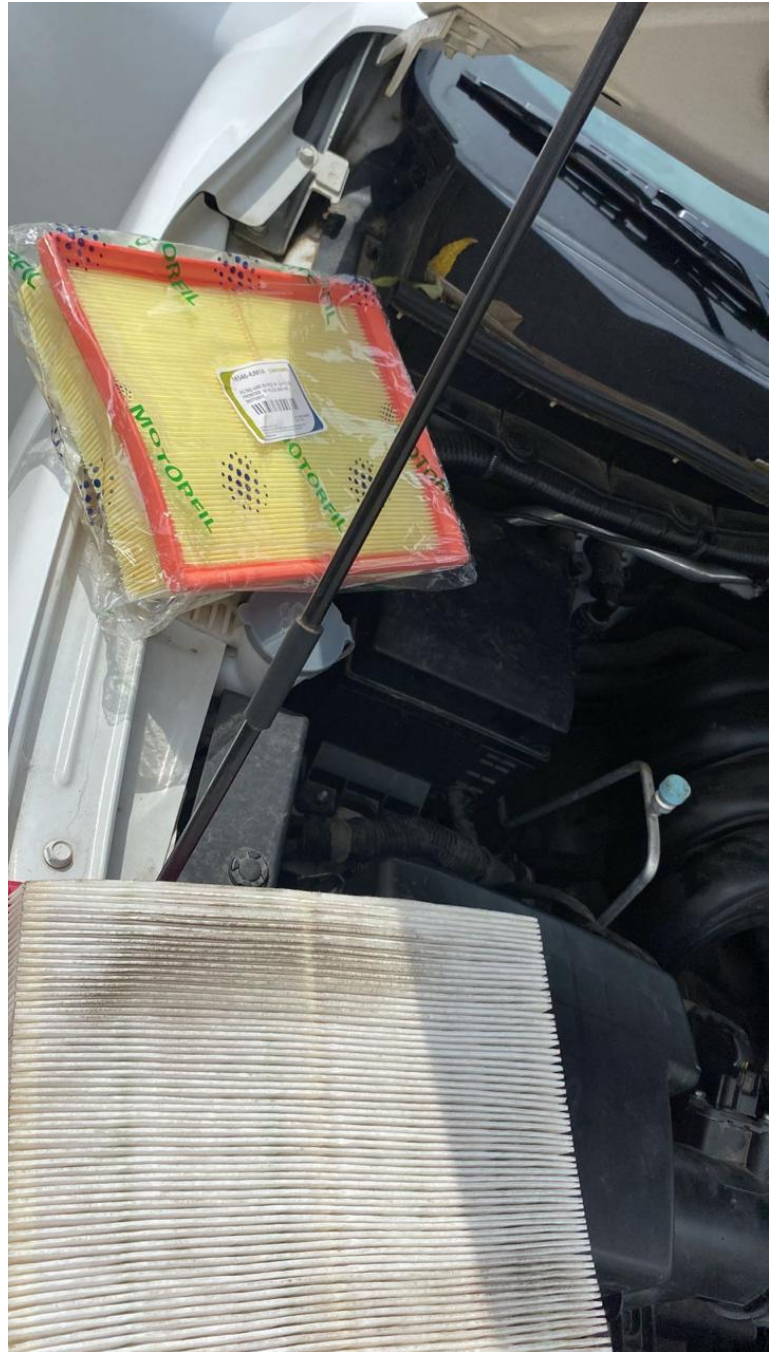
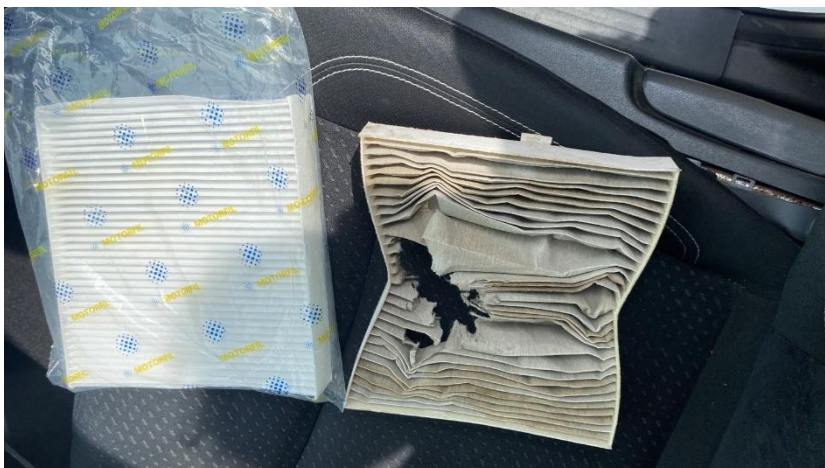
Anexo evidencia fotográfica:

Tenía una llanta ponchada, la cual se llevó a parchar.
