05 DE JULIO DE 2023

REQUERIMIENTO SOLICITADO POR USUARIO CFE: REPOSICION DE UNA LLANTA

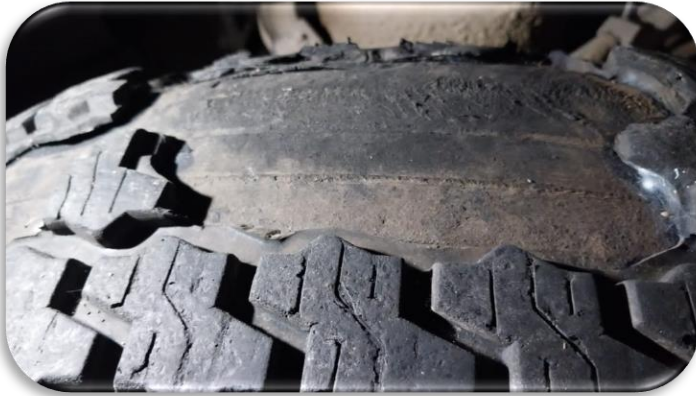
Me permito informarle que el día de hoy se tiende la unidad 21002490 con placa LE-87-634. Se realiza atención correctiva, siendo esta, revisión de suspensión la cual no se encuentra dañada y atención neumática, siendo esta, evaluación de llantas obteniendo lo siguiente: llanta delantera piloto, en su lugar se encuentra colocada la refacción debido a que la original se encuentra con la banda de rodamiento desprendida por la calidad de la misma, por lo que se sugiere verificar la información de la misma. La llanta delantera copiloto, se encuentra dañada aparentemente no fue causado por negligencia usuaria, de igual manera el daño pudo ser provocado posiblemente por la calidad de la llanta, ya que las cuerdas se reventaron tanto en la banda de rodamiento como en la cara exterior.

DELANTERA  
PILOTO  
DAÑADA

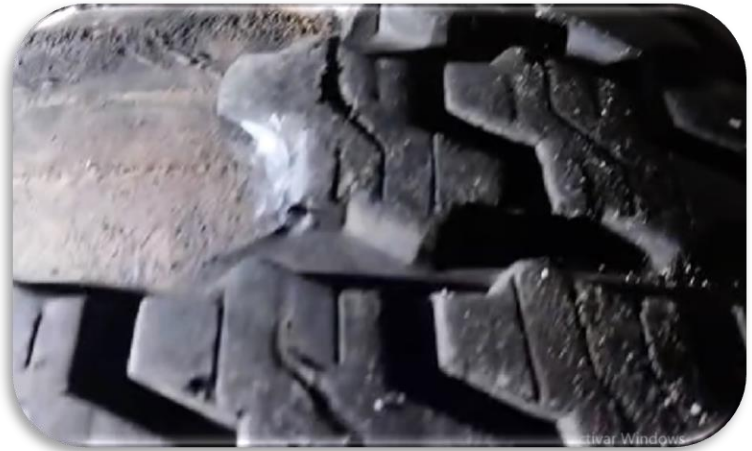
DELANTERA  
COPILOTO  
DAÑADA

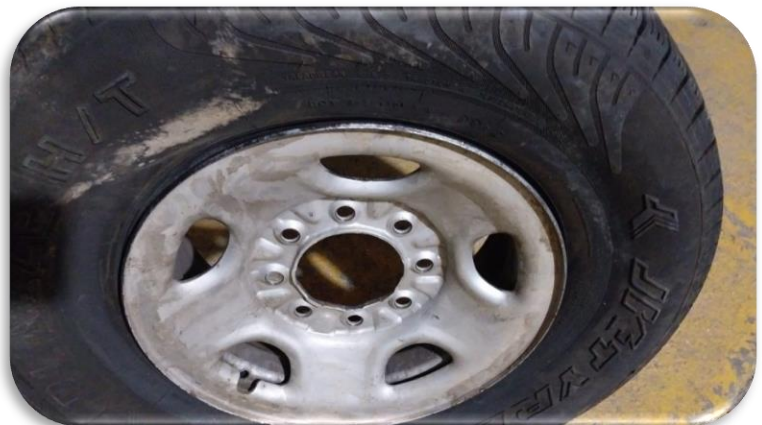
DELANTERA  
COPILOTO  
DAÑADA
