12 DE MAYO DE 2023

Por medio de la presente me permito informarle que el día de hoy se realiza mantenimiento preventivo mayor, mantenimiento correctivo, siendo este, cambio de maza balero trasera (2) y cambio de motoventilador, a su vez también se da atención neumática, siendo esta, evaluación de llantas a la unidad con número económico 21003727 y placa YPR-271-A. Quedando operativa y sin novedad.

REQUERIMIENTO SOLICITADO POR USUARIO CFE: FALLA SENSORES: CHECK ENGINE Y FRENOS, RUIDO BALATAS.

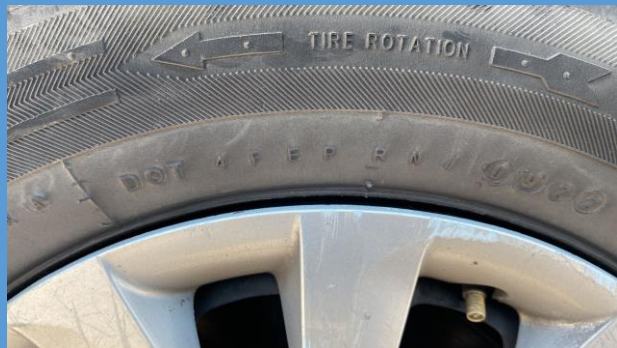
**Llanta 1**

| Número | Profundidad | DOT | Medida y tipo de llanta |
|---|---|---|---|
| <b>1 Delantero</b> Lado izquierdo (Piloto) | 2.28 mm | 4FEP RNJ 0922 | 17570R14 |

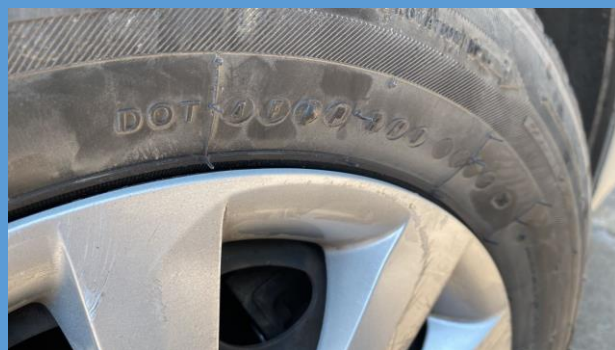
**Llanta 2**

| Número | Profundidad | DOT | Medida y tipo de llanta |
|---|---|---|---|
| <b>2 Delantero</b> Lado derecho (Copiloto) | 3.38 mm | 4FEP RNJ | 17570R14 |

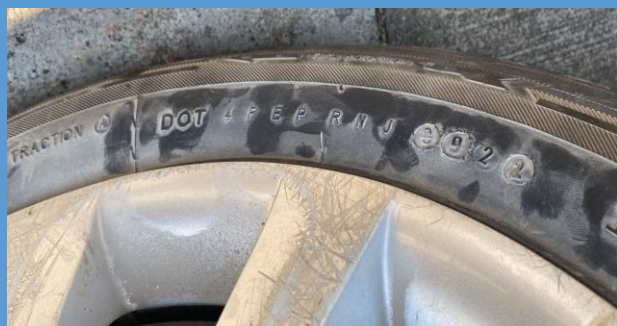
**Llanta 3**

| Número | Profundidad | DOT | Medida y tipo de llanta |
|---|---|---|---|
| <b>3 Trasero</b> Lado Izquierdo (Atrás Piloto) | 5.35 mm | 4FEP RNJ 0922 | 17570R14 |

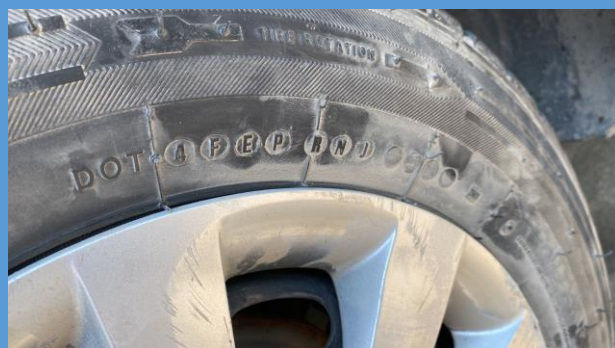
**Llanta 4**

| Número | Profundidad | DOT | Medida y tipo de llanta |
|---|---|---|---|
| <b>4 Trasero</b> Lado Derecho (Atrás Copiloto) | 4.13 mm | 4FEP RNJ | 17570R14 |

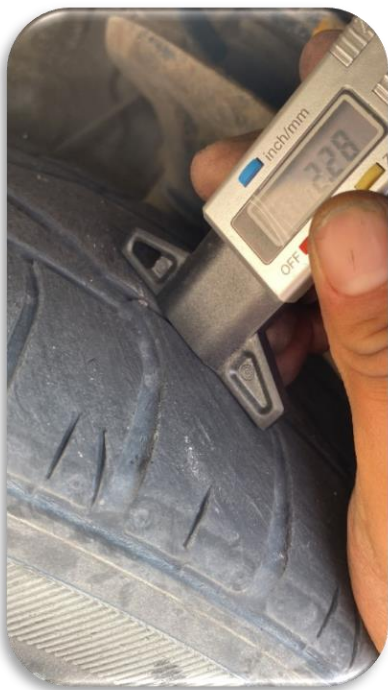
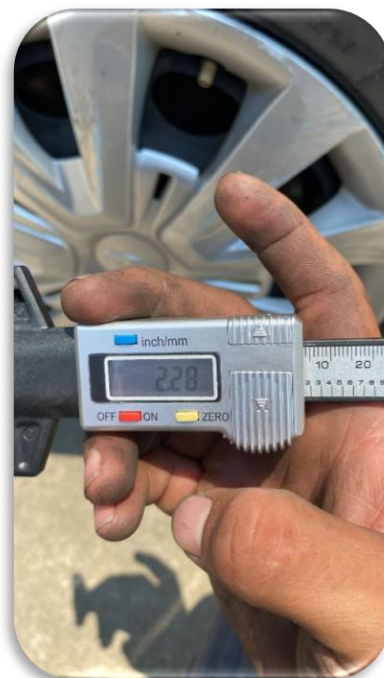
DELANTERA  
PILOTO  
2.28 MM

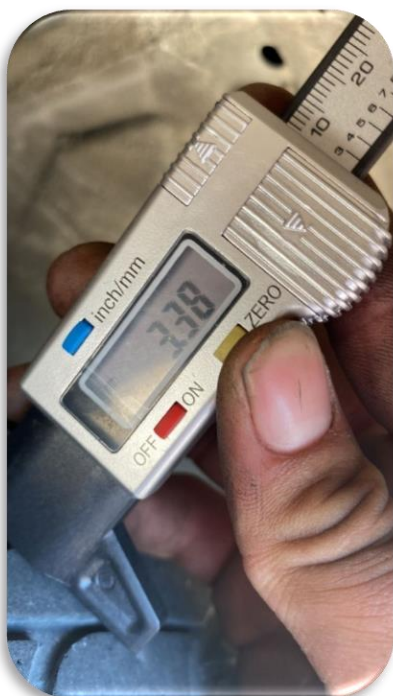
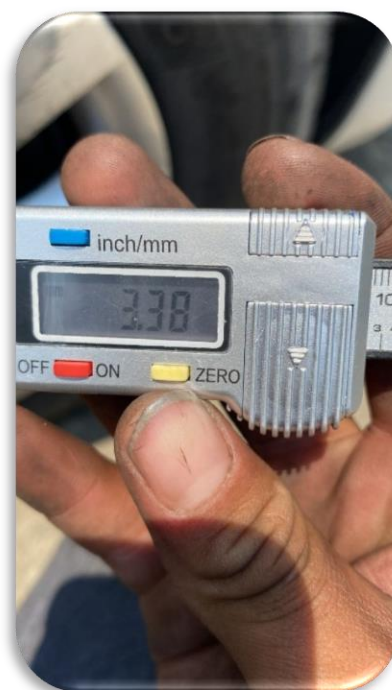
DELANTERA  
COPILOTO  
3.38 MM

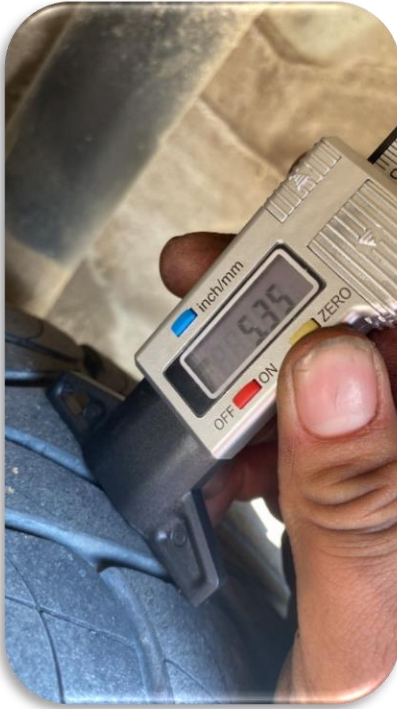
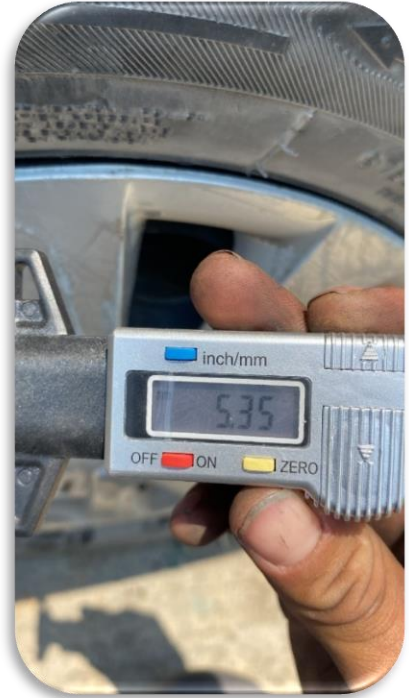
TRASERA  
PILOTO  
5.35 MM

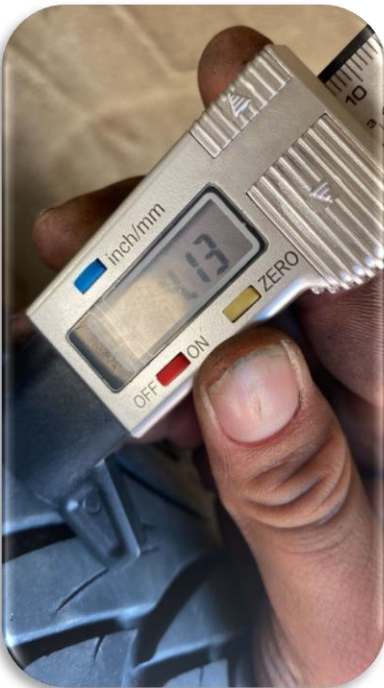
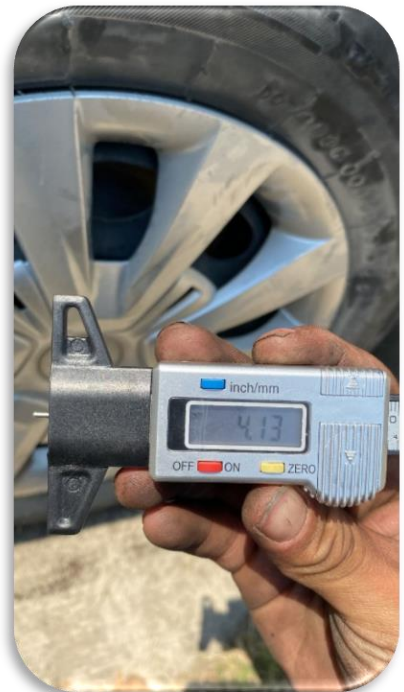
TRASERA  
COPILOTO  
4.13 MM
