11 DE OCTUBRE DE 2022

Por medio de la presente me permito informarle que el día de hoy se realiza cambio de sensor de balata trasera lado del piloto debido a que se encontraba trozado lo que marcaba un error en el sistema y revisión de freno general (no se hizo cambio, queda con  $\frac{1}{2}$  vida) a la unidad con número económico 21006794 y número de placa JW-88-017. Quedando en función, pero se recomienda el uso solo en la zona y no foránea, para evitar algún riesgo.

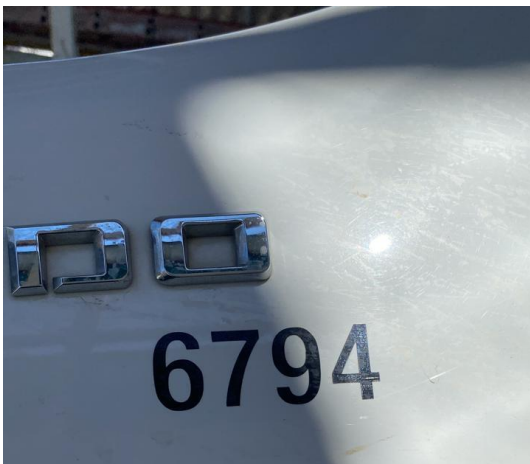
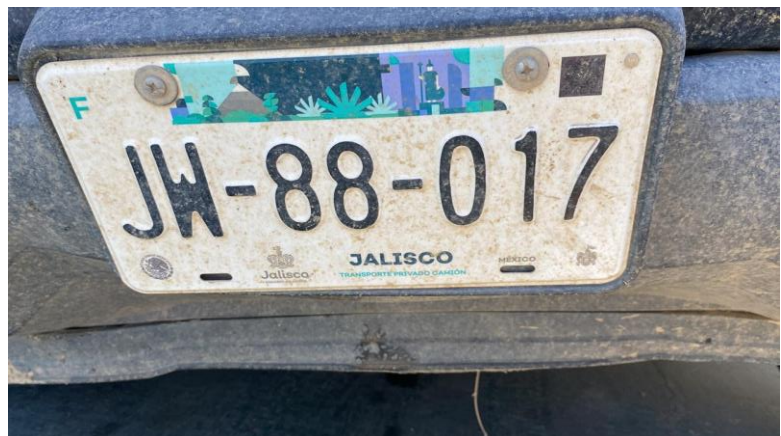
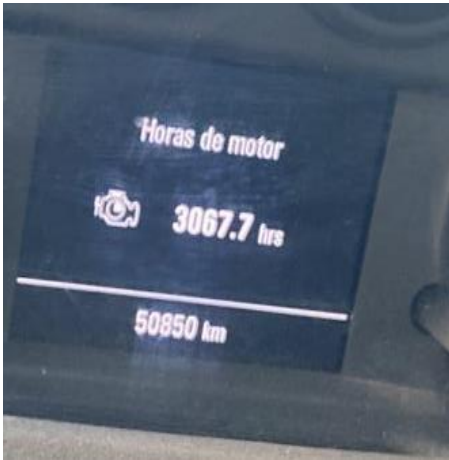
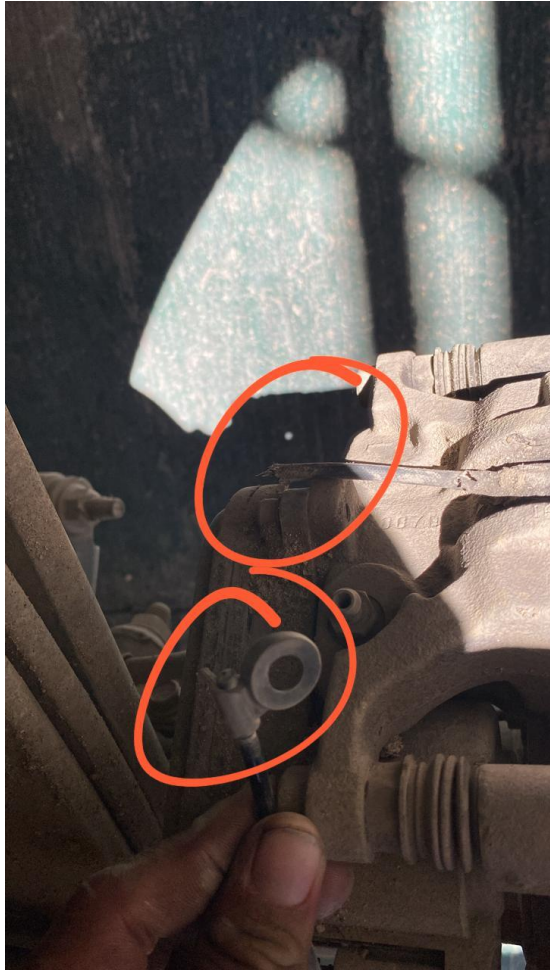
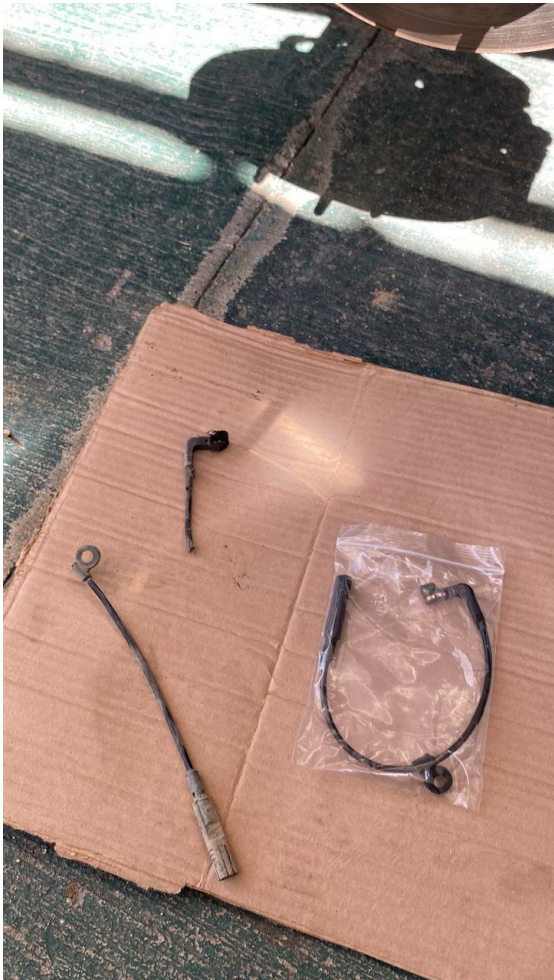
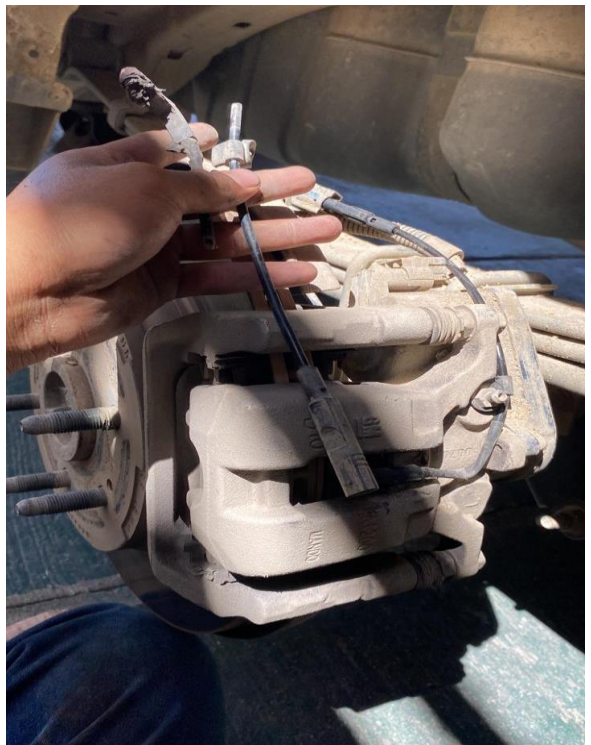
Queda pendiente el cambio de la dirección ya que se encuentra en mal estado, por la indisponibilidad de la refacción, se hará el pedido correspondiente a la agencia y cuando se tenga una fecha de entrega, se reprograma para su servicio.
