04 DE SEPTIEMBRE DE 2023

REQUERIMIENTO SOLICITADO POR USUARIO CFE: una de las llantas de la unidad explotó

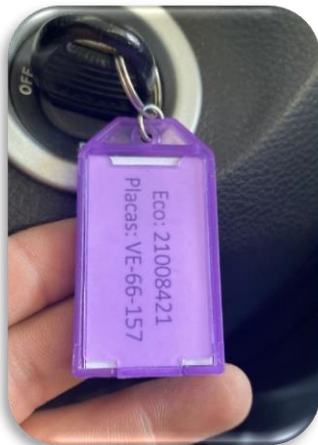
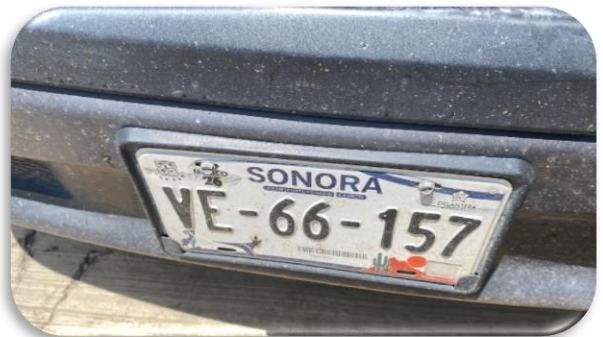
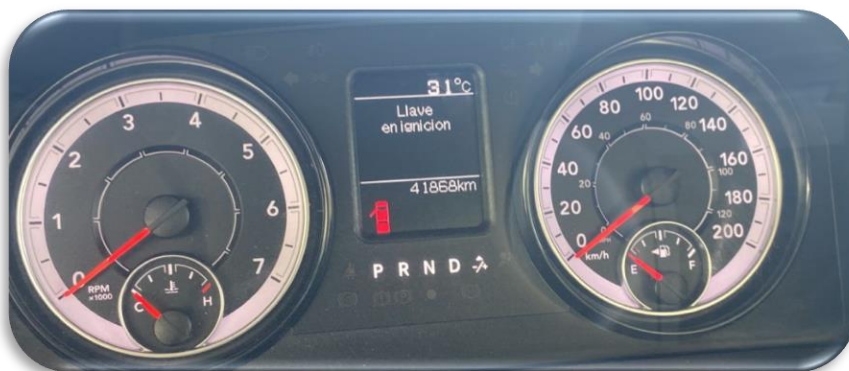
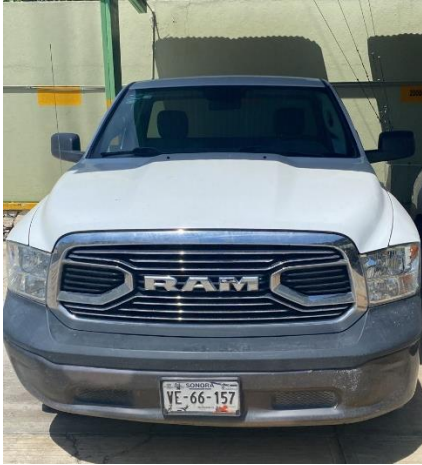
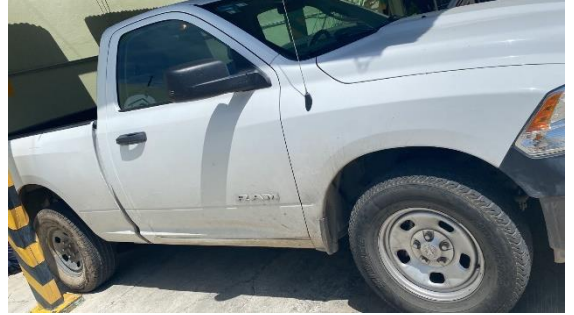
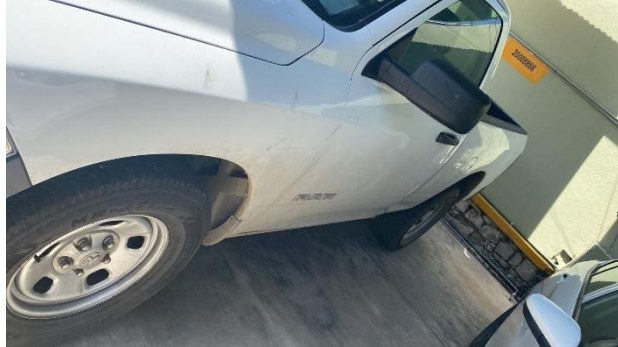
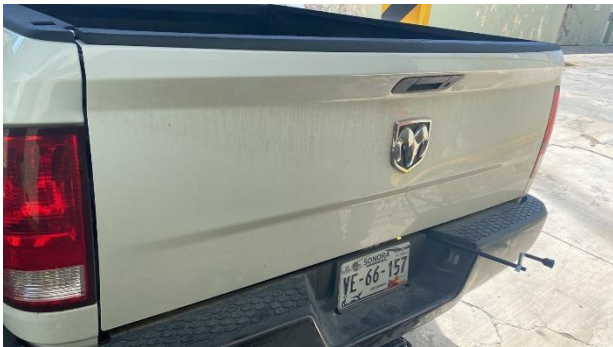
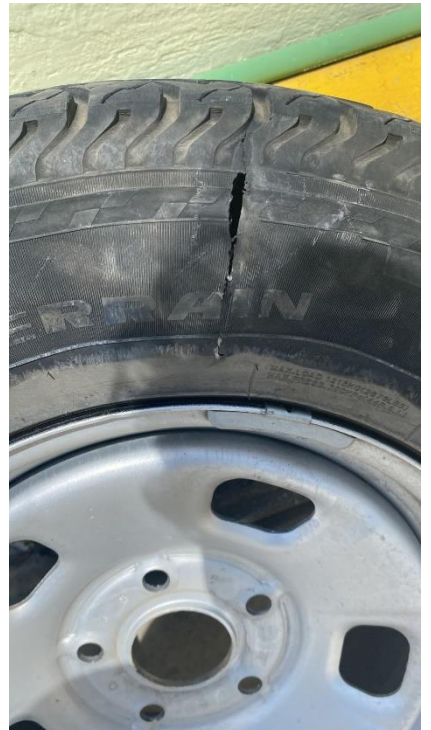
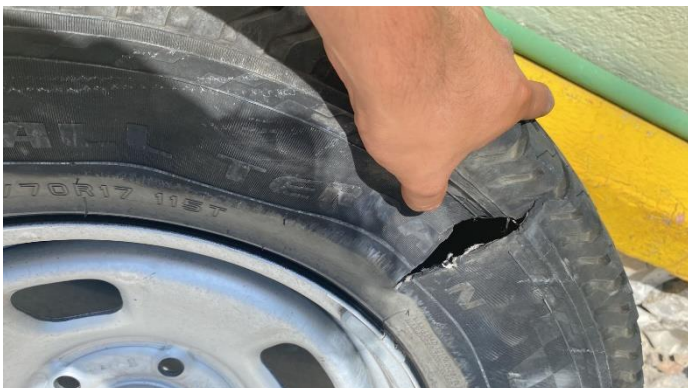
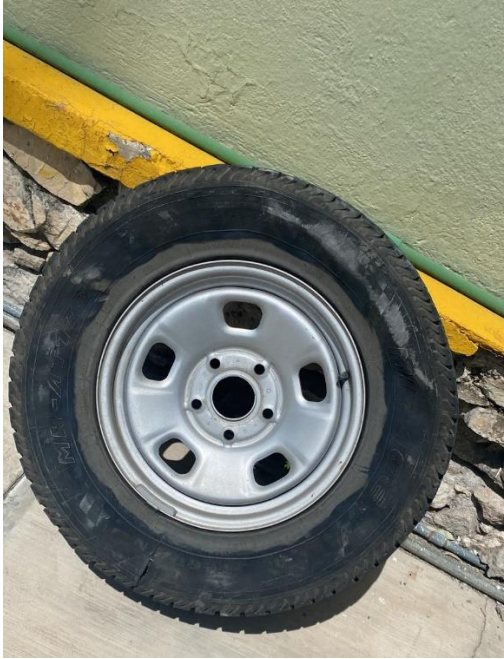
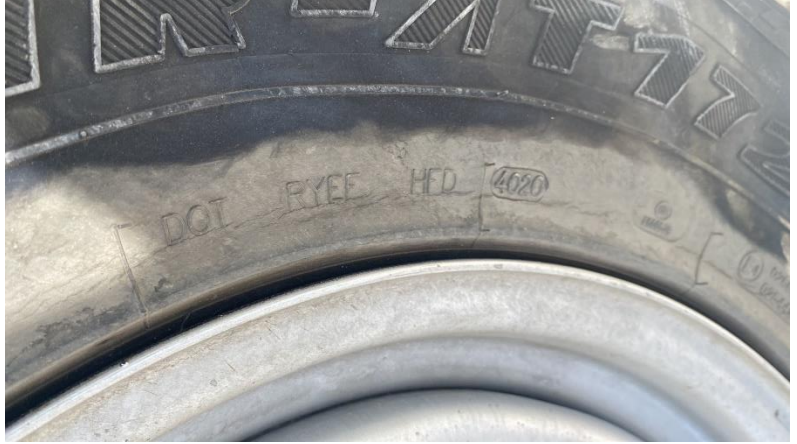
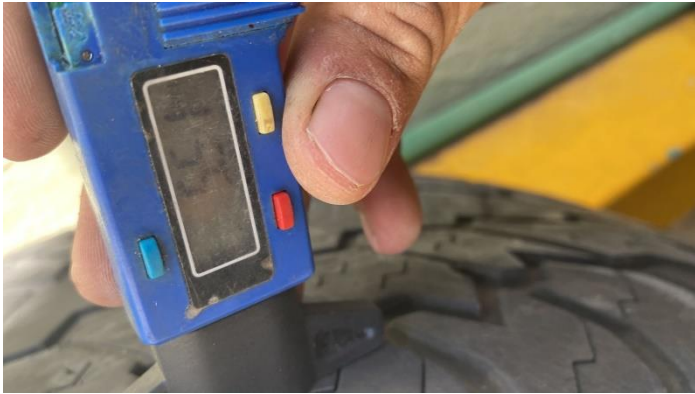
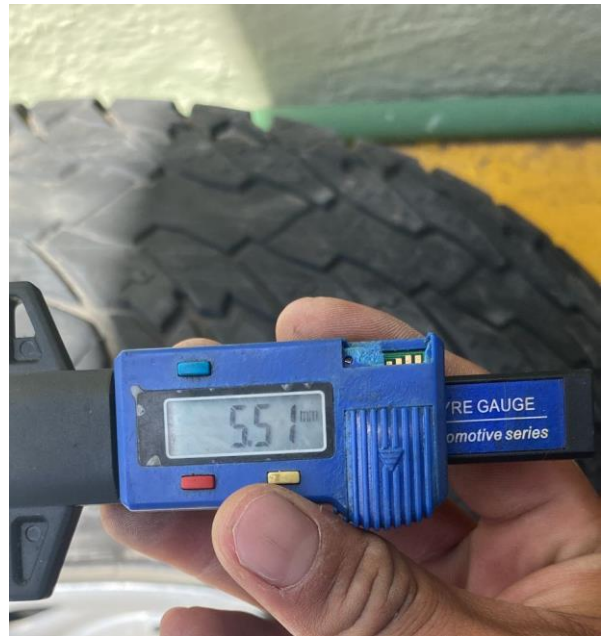
Por medio de la presente me permito informarle que el día de hoy se da atención neumática, siendo esta, evaluación de llanta explotada, encontrando la llanta trasera lado copiloto con una rajada en la parte superior e inferior del costado exterior (cara). Dicho daño posiblemente causado por caer en un bache de la unidad con número económico 21008421 y placa VE-66-157.

Observación: queda pendiente autorización de cambio de llanta.
