06 DE OCTUBRE DE 2023

Por medio de la presente me permito informarle que el día de hoy se realiza mantenimiento preventivo menor, mantenimiento correctivo, siendo este, revisión de balatas traseras las cuales se encuentran en buen estado y cambio de balatas delanteras y atención neumática, siendo esta, evaluación de llantas obteniendo la llanta trasera copiloto con una profundidad de 1.58 mm, llanta delantera piloto con una profundidad de 1.85 mm y la llanta delantera copiloto y llanta trasera piloto con una profundidad menor de 1.70 mm de la unidad con número económico 21008587 y placa NTD-55-72.

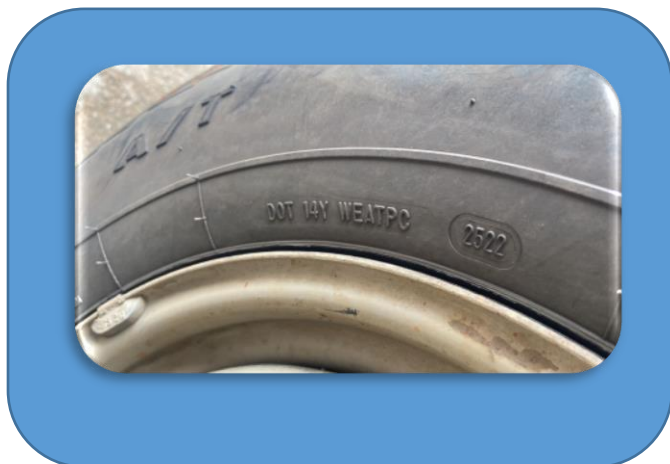
**Llanta 1**

| Número | Profundidad | DOT | Medida y tipo de llanta |
|---|---|---|---|
| <b>1 Delantero</b> Lado izquierdo (Piloto) | 1.85 | 14Y WEATPC<br>2522 | 26570R17 |

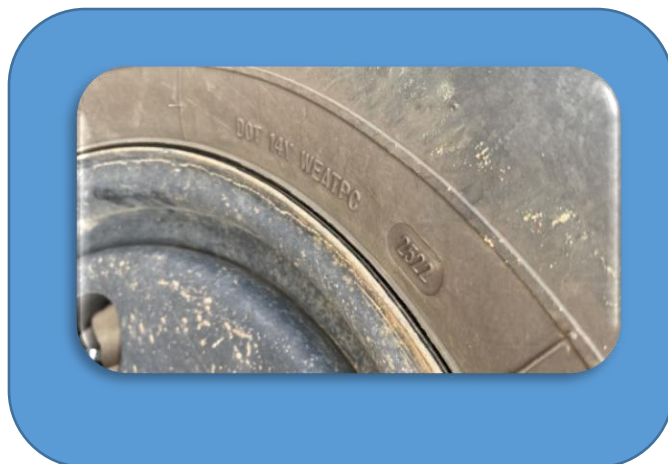
**Llanta 2**

| Número | Profundidad | DOT | Medida y tipo de llanta |
|---|---|---|---|
| <b>2 Delantero</b> Lado derecho (Copiloto) | 1.66 | 14Y WEATPC<br>2522 | 26570R17 |

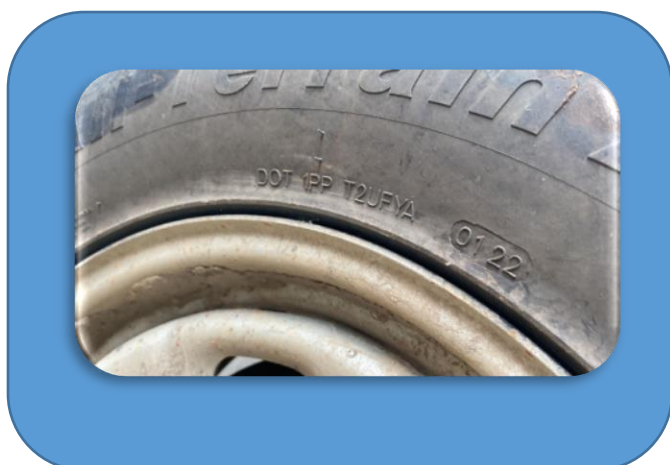
**Llanta 3**

| Número | Profundidad | DOT | Medida y tipo de llanta |
|---|---|---|---|
| <b>3 Trasero</b> Lado Izquierdo (Atrás Piloto) | 1.63 | 1PP T2UFYA<br>0122 | 26570R17 |

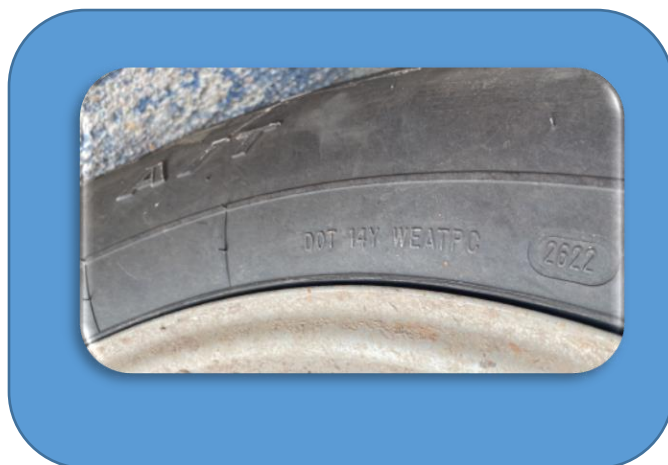
**Llanta 4**

| Número | Profundidad | DOT | Medida y tipo de llanta |
|---|---|---|---|
| <b>4 Trasero</b> Lado Derecho (Atrás Copiloto) | 1.58 | 14Y WEATPC<br>2622 | 26570R17 |
