15 DE NOVIEMBRE DE 2023

Por medio de la presente me permito informarle que el día de hoy se atiende la unidad con número económico 21008593 con placa NTD-52-01 por el reporte "Presenta un mensaje en el tablero donde mencionaba dar mantenimiento a acelerador, así mismo se detectó una manguera rota lo que podría haber ocasionado que se bloquearan los sensores".

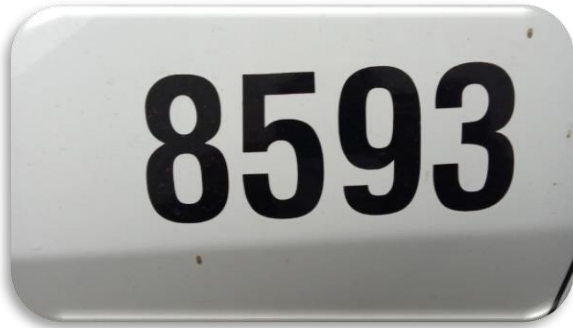
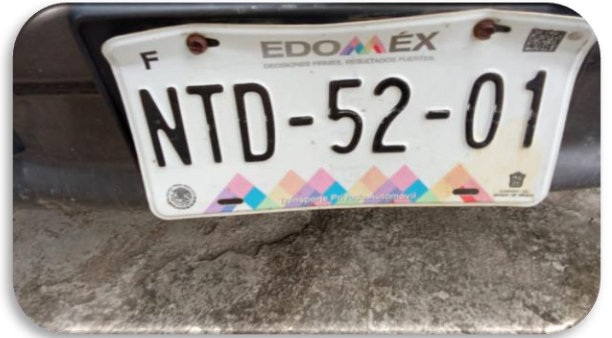
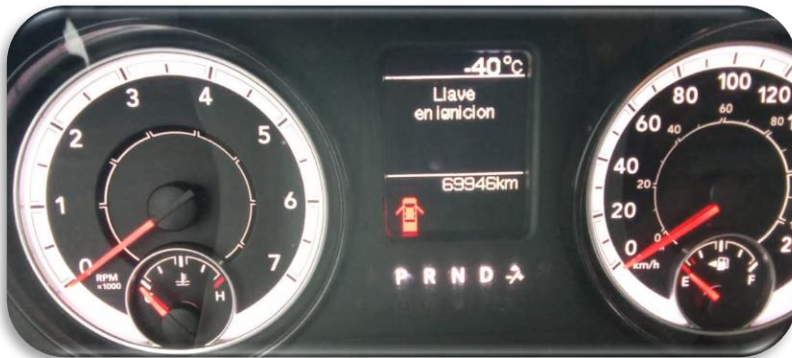
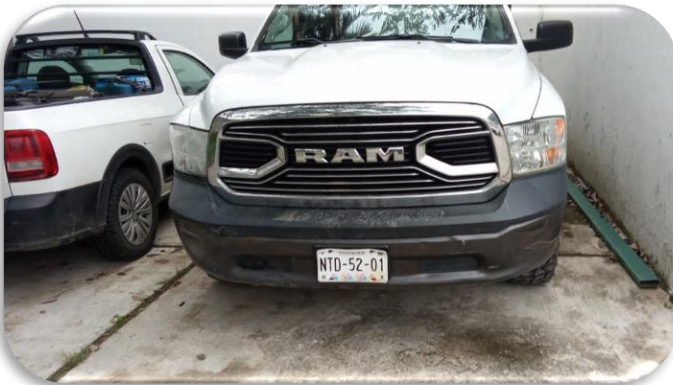
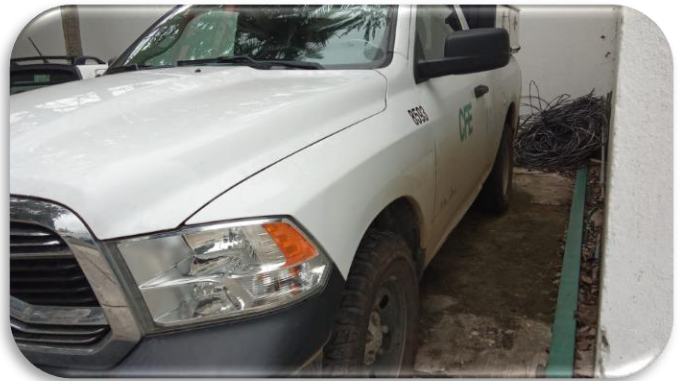
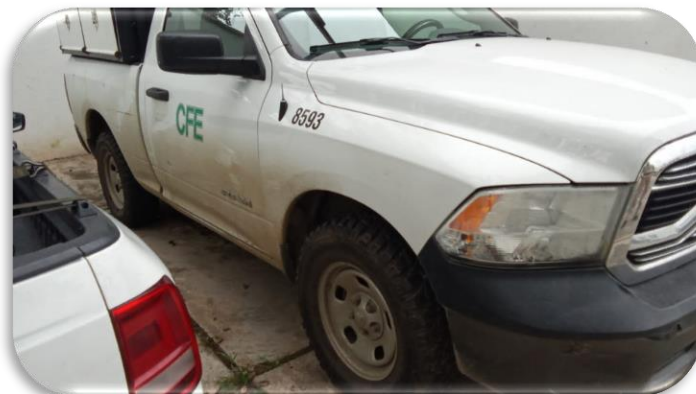
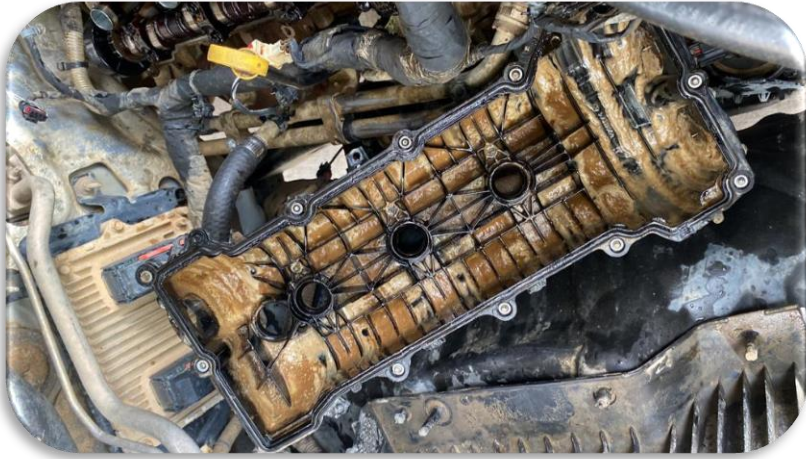
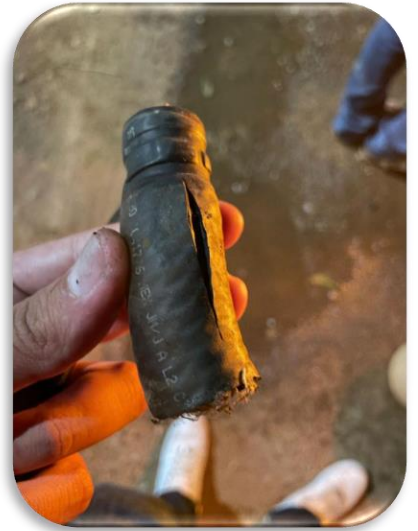
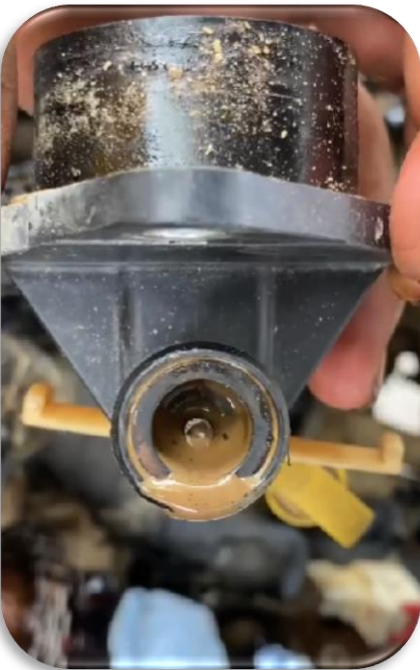
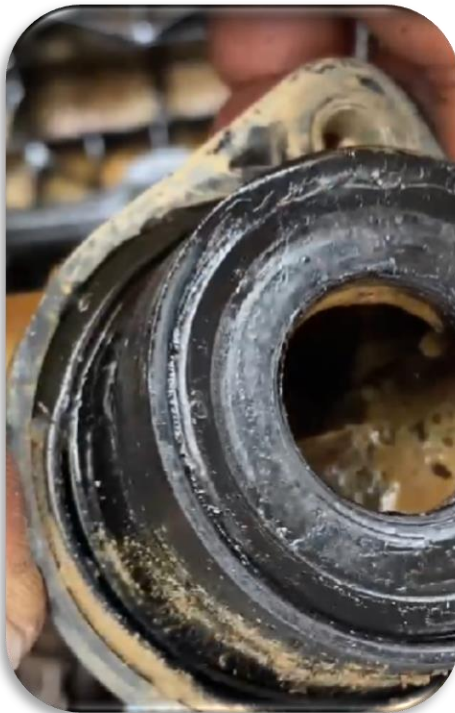
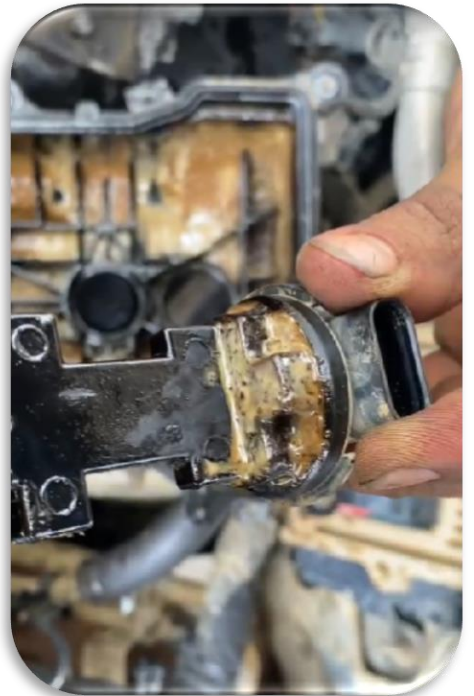
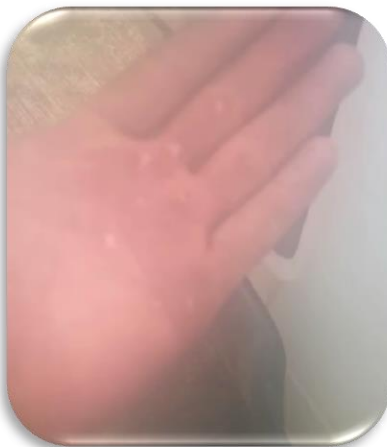
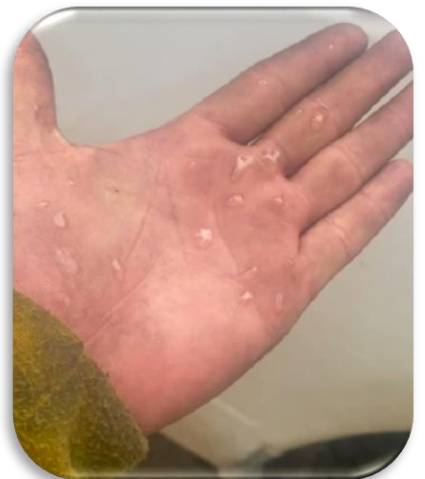
Anexo evidencia fotográfica:

Se realiza mantenimiento correctivo, siendo este, cambio de anticongelante con 8 litros (cabe mencionar que se desconoce cuánto tiempo el operador mantuvo en circulación la unidad). Posteriormente se pone en marcha la unidad para verificar su operatividad sin falla, sin embargo, la unidad muestra un calentamiento excesivo por lo que se da revisión al sistema de refrigeración, el cual indicó revisar componentes del motor. Al hacer la revisión del aceite nos percatamos que está contaminado por agua así mismo se revisaron partes como tapón de aceite, sensor de posición de árbol de levas, bujías, tapa de punterías, etc. mismos que se encontraron contaminados con la mezcla de aceite con agua. Por tanto, se realiza cambio de aceite, cambio de filtro de aceite, cambio de bujías, limpieza de cuerpo de aceleración y componentes de admisión. Después de cambiar y limpiar dichas piezas, nuevamente se prueba la unidad, en la cual se obtiene falla de fuga de compresión y filtración del líquido de refrigerante a la cámara de combustión, lo que genera pérdida de potencia por refrigerante en la cámara de combustión, consumo de refrigerante y exceso de calentamiento por dicha fuga (ya que el refrigerante lo consume el motor y lo saca por el escape).

Las pruebas realizadas indican que tuvo un exceso de calentamiento por un tiempo prolongado, por tal motivo es necesario desarmar el motor para una revisión más profunda y descartar daños en las juntas de las cabezas, de ser necesario cambiarlas para corregir el fallo y posibles componentes dañados.
