24 DE OCTUBRE DE 2023

Por medio de la presente me permito informarle que el día de hoy se realizó mantenimiento preventivo menor, mantenimiento correctivo, siendo este, cambio de balatas delanteras, revisión de balatas traseras las cuales se encuentran en buen estado y atención neumática, siendo esta, evaluación de llantas obteniendo las llantas con una profundidad de 1.96 a 1.51 mm y fisuras en cada una de ellas posiblemente provocados por el uso y el mal estado de las calles/carreteras a la unidad con número económico 21008597 y placa LPR-961-A.

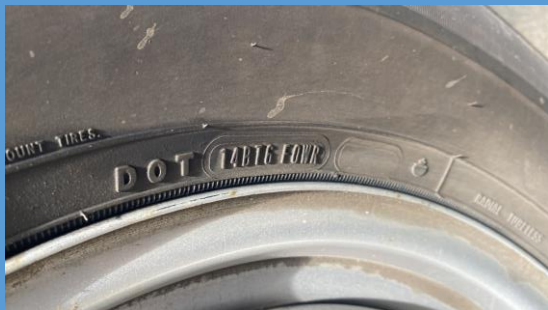
**Llanta 1**

| Número | Profundidad | DOT | Medida y tipo de llanta |
|---|---|---|---|
| <b>1 Delantero</b> Lado izquierdo<br>(Piloto) | 1.69 | 14BT6 FOWR | 26570R17 |

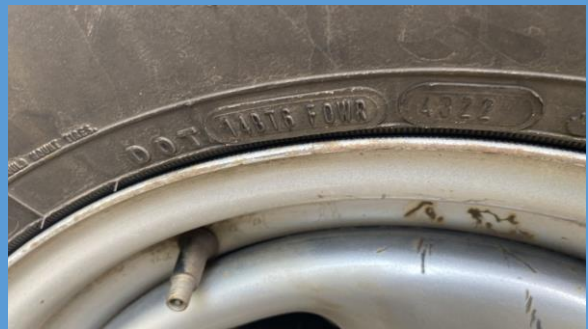
**Llanta 2**

| Número | Profundidad | DOT | Medida y tipo de llanta |
|---|---|---|---|
| <b>2 Delantero</b> Lado derecho<br>(Copiloto) | 1.51 | 14BT6 FOWR<br>4322 | 26570R17 |

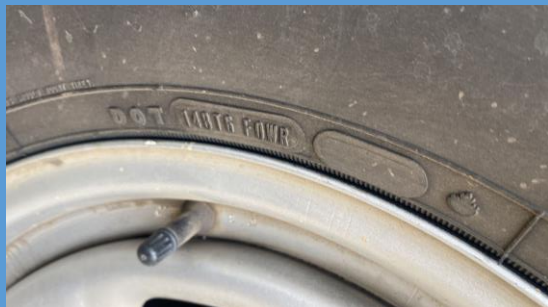
**Llanta 3**

| Número | Profundidad | DOT | Medida y tipo de llanta |
|---|---|---|---|
| <b>3 Trasero</b> Lado Izquierdo<br>(Atrás Piloto) | 1.91 | 14BT6 FOWR | 26570R17 |

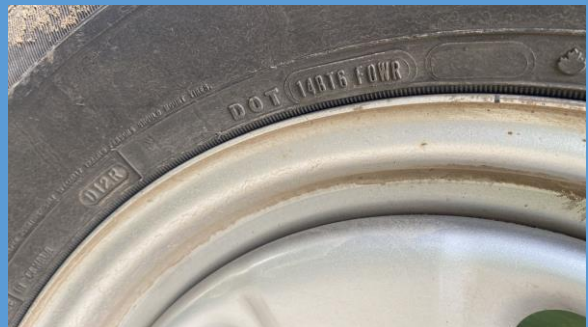
**Llanta 4**

| Número | Profundidad | DOT | Medida y tipo de llanta |
|---|---|---|---|
| <b>4 Trasero</b> Lado Derecho<br>(Atrás Copiloto) | 1.96 | 14BT6 FOWR | 26570R17 |
