21 DE JUNIO DE 2023

## EVALUCIÓN DE LLANTAS

Me permito informarle que el día de hoy se tiende la unidad 21008603 con placa NTD-54-76. Se realiza atención neumática, siendo esta, evaluación de llantas en la cual se obtiene lo siguiente: llanta delantera piloto se encuentra con una profundidad de 3.98 mm pero presenta porosidad lo que trae como consecuencia que esté baja (no cuenta con chipotes o daños provocados por estos), llanta trasera piloto se encuentra dañada— menciona el usuario que fue evaluada por un talachero y cuenta con más de 5 parches— está porosa y desinflada, llanta trasera copiloto no se encuentra montada en la unidad ya que se encuentra en pésimas condiciones (mencionan que en su lugar se encuentra la llanta de refacción de la unidad 21008616 para poder transitar), no se cuenta con evidencia debido a que al momento de la atención dicha llanta se encontraba en bodega.

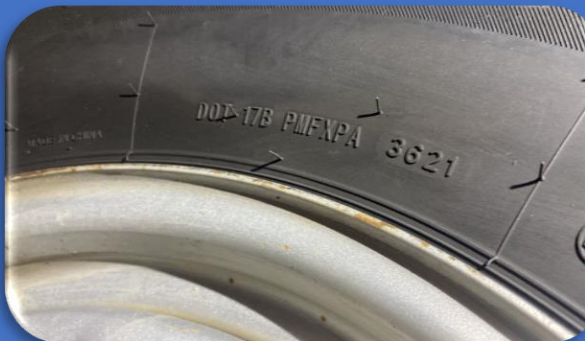
**Llanta 1**

| Número | Profundidad | DOT | Medida y tipo de llanta |
|---|---|---|---|
| <b>1 Delantero</b> Lado izquierdo (Piloto) | 3.98 mm | 17B PMFXPA<br>3621 | 26570R17 |

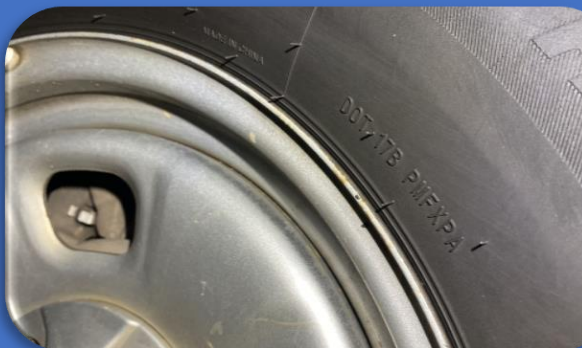
**Llanta 2**

| Número | Profundidad | DOT | Medida y tipo de llanta |
|---|---|---|---|
| <b>2 Delantero</b> Lado derecho (Copiloto) | 2.25 mm | 17B PMFXPA | 26570R17 |

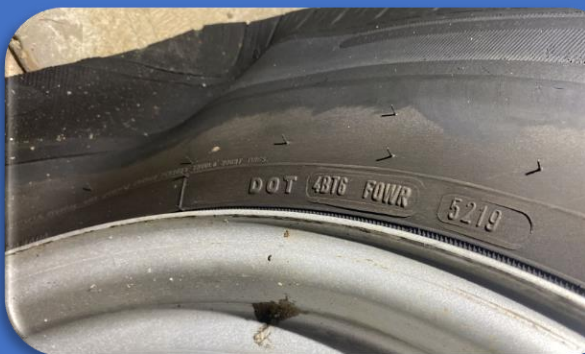
**Llanta 3**

| Número | Profundidad | DOT | Medida y tipo de llanta |
|---|---|---|---|
| <b>3 Trasero</b> Lado Izquierdo (Atrás Piloto) | 2.35 mm | 4BT6 FOWR<br>5219 | 26570R17 |

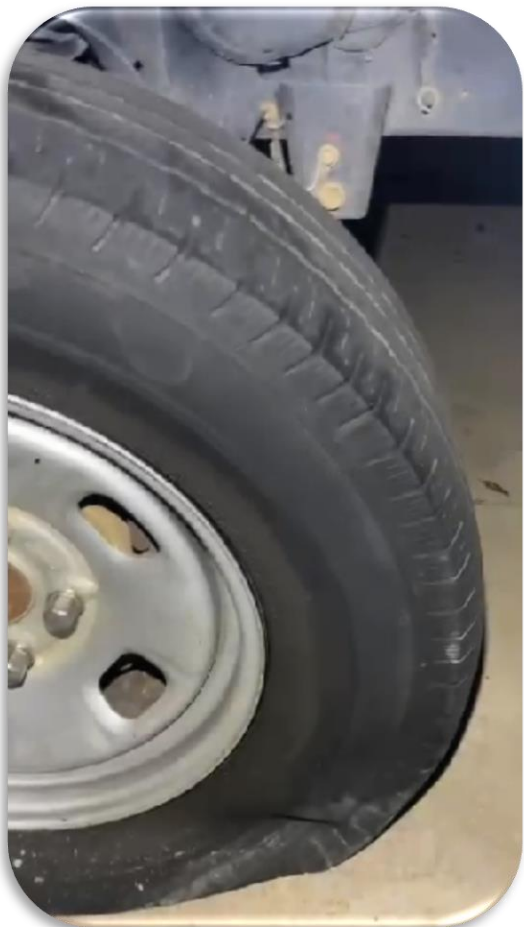
TRASERA  
PILOTO  
POROSA  
Y  
DESINFLADA
