14 DE FEBRERO DE 2024

REQUERIMIENTO SOLICITADO POR USUARIO CFE: FUGA DE ANTICONGELANTE

FECHA: 27 de diciembre de 2023

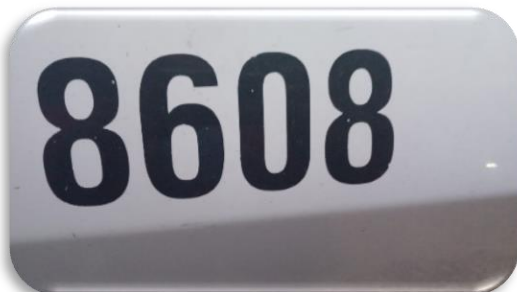
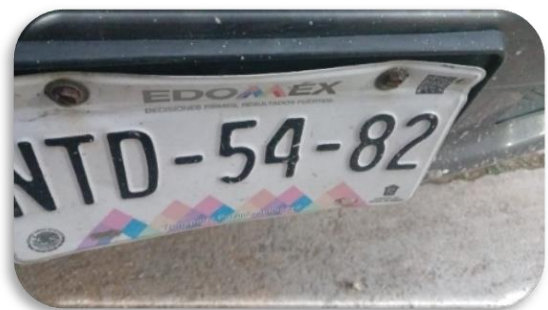
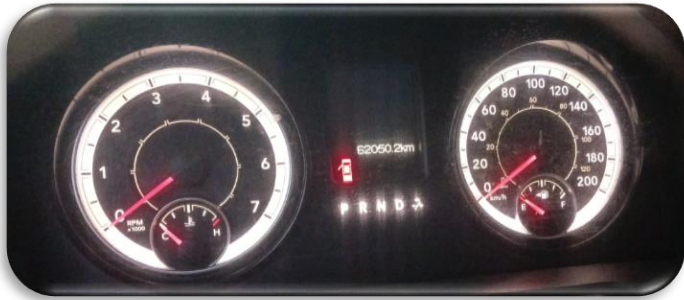
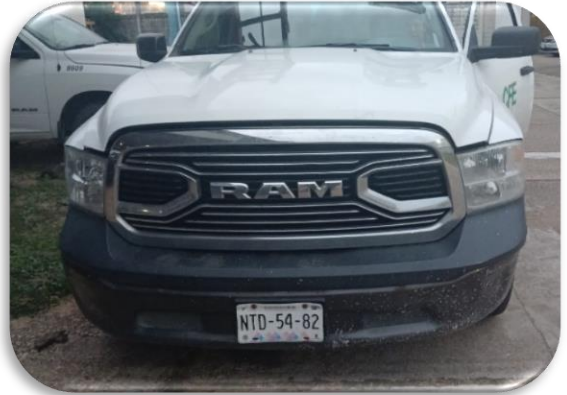
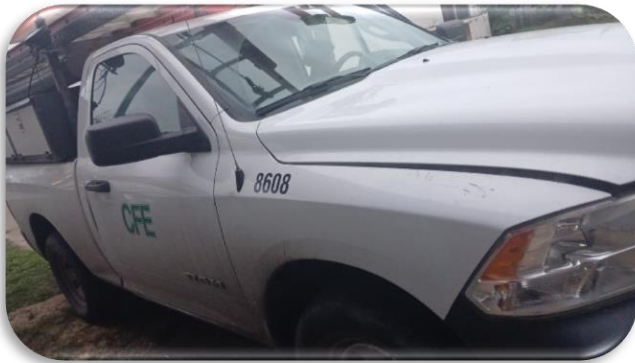
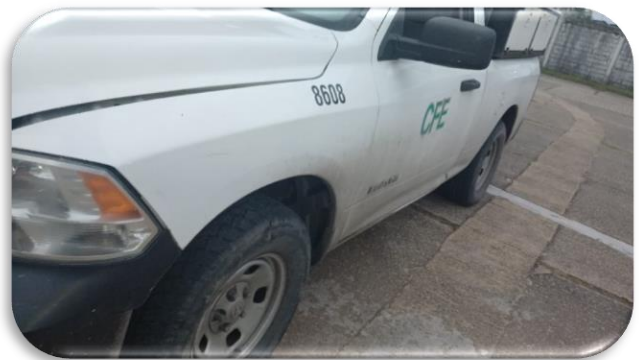
Observación: se atiende por fuga de anticongelante y al momento de arribar reportan fundida la luz baja lado piloto. Al hacer la revisión para el cambio de foco, se encuentra que tiene una adaptación en las luces, no realizada por nuestro taller CcTires, dicha instalación se encuentra mal instalada y quemada (estado de corto lo que provoca que no encienda el foco). De igual manera se encuentra sin la tapa que cubre el faro por la parte interior, lo que provoca que se opaque el faro debido al acceso de la suciedad.

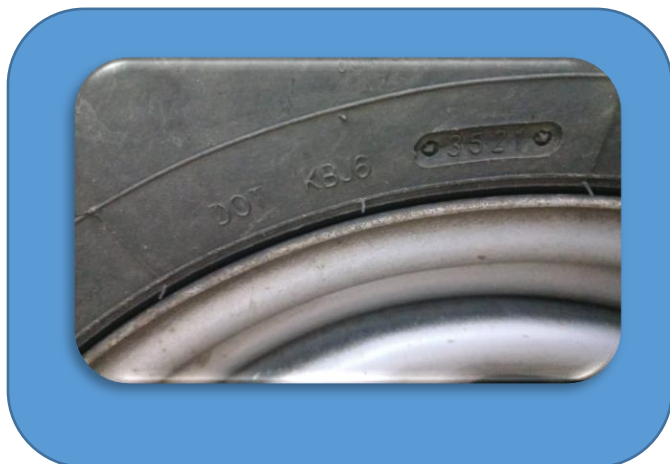
**Llanta 1**

| Número | Profundidad | DOT | Medida y tipo de llanta |
|---|---|---|---|
| <b>1 Delantero</b> Lado izquierdo (Piloto) | 2.63 | KBJ6 3521 | 26570R17 |

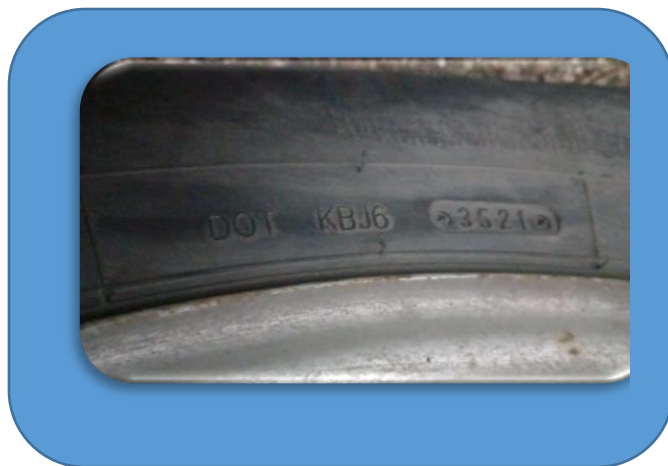
**Llanta 2**

Por medio de la presente me permito informarle que el día de hoy se da atención correctiva, siendo esta, revisión del sistema de enfriamiento el cual se encuentra en buen estado y atención neumática, siendo esta, evaluación de llantas obteniendo la llanta delantera copiloto con una profundidad de 1.09 mm de la unidad con número económico 21008608 y placa NTD-54-82.

| Número | Profundidad | DOT | Medida y tipo de llanta |
|---|---|---|---|
| <b>2 Delantero</b> Lado derecho (Copiloto) | 1.09 | KBJ6 3521 | 26570R17 |

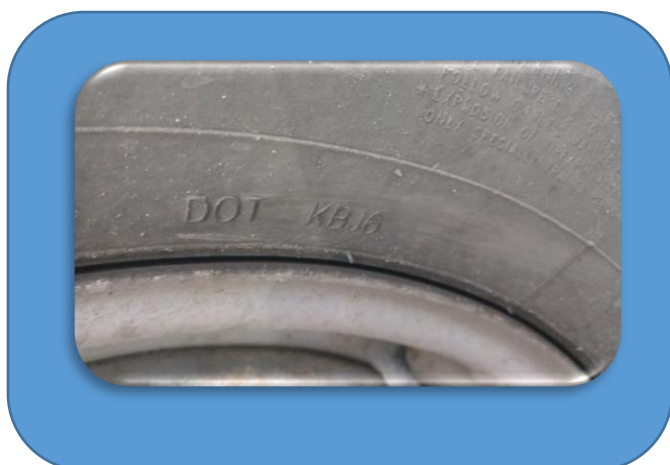
**Llanta 3**

| Número | Profundidad | DOT | Medida y tipo de llanta |
|---|---|---|---|
| <b>3 Trasero</b> Lado Izquierdo (Atrás Piloto) | 5.23 | KBJ6 | 26570R17 |

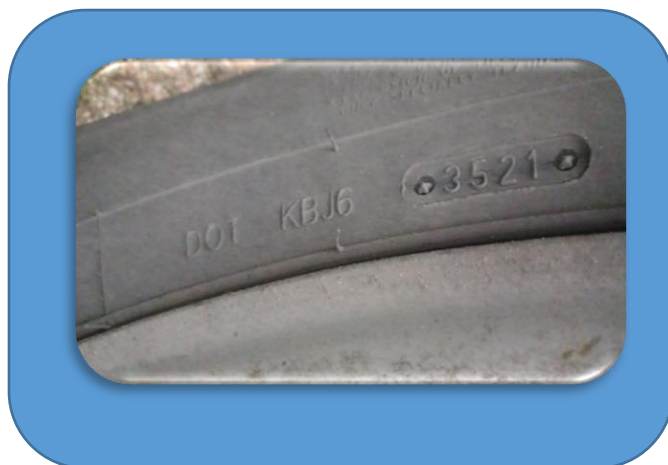
**Llanta 4**

| Número | Profundidad | DOT | Medida y tipo de llanta |
|---|---|---|---|
| <b>4 Trasero</b> Lado Derecho (Atrás Copiloto) | 3.56 | KBJ6 3521 | 26570R17 |
