18 DE OCTUBRE DE 2023

Por medio de la presente me permito informarle que el día de hoy se realiza mantenimiento preventivo mayor con un kilometraje de 33,810 km el cual incluye: cambio de filtro de aire, cambio de 16 bujías 2 por pistón, cambio de aceite con 8 litros, cambio de filtro de aceite, lavado de inyectores, lavado de cuerpo de aceleración, mantenimiento correctivo, siendo este, cambio de horquillas superiores ambos lados, revisión de balatas delanteras y traseras las cuales se encuentran en buen estado, recarga de líquido limpiaparabrisas y atención neumática, siendo esta, evaluación de llantas obteniendo las 4 llantas y la de refacción con una profundidad mayor a 3.40 mm, sin embargo, la llanta de refacción se encuentra en el lugar de la llanta trasera lado piloto debido a que la original se encuentra en mal estado de la unidad con número económico 21008630 y placa LLS-957-A.

REQUERIMIENTO SOLICITADO POR USUARIO CFE: MANTTO PREVENTIVO Y CAMBIO DE HORQUILLAS SUPERIORES (Ultimo mtto menor el 15 Abril 23 a los 13,725 Km recorridos 17,861 Km, Correo 05 Oct 23)

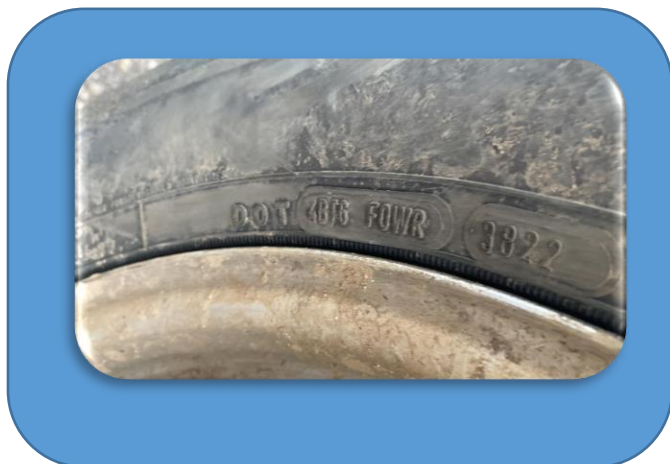
**Llanta 1**

| Número | Profundidad | DOT | Medida y tipo de llanta |
|---|---|---|---|
| <b>1 Delantero</b> Lado izquierdo (Piloto) | 4.69 | 4BT6 FOWR<br>3822 | 26570R17 |

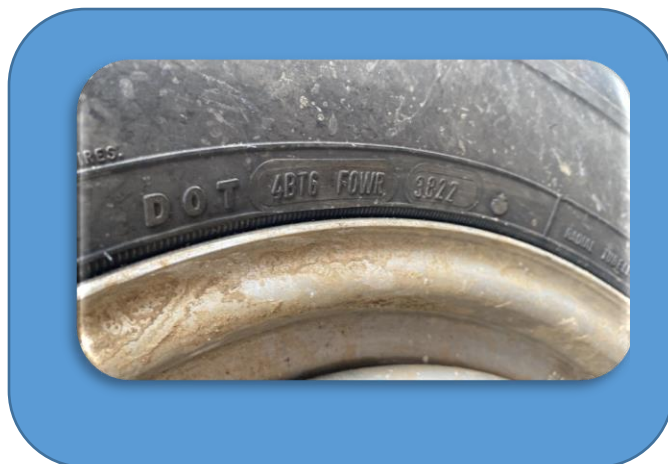
**Llanta 2**

| Número | Profundidad | DOT | Medida y tipo de llanta |
|---|---|---|---|
| <b>2 Delantero</b> Lado derecho (Copiloto) | 3.98 | 4BT6 FOWR<br>3822 | 26570R17 |

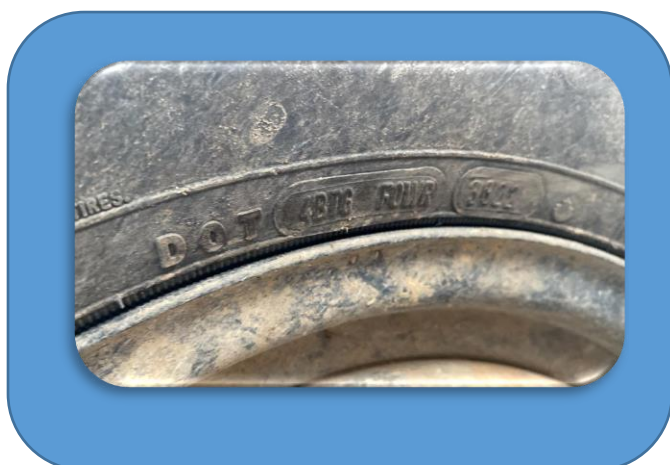
**Llanta 3**

| Número | Profundidad | DOT | Medida y tipo de llanta |
|---|---|---|---|
| <b>3 Trasero</b> Lado Izquierdo (Atrás Piloto) | 3.42 | 4BT6 FOWR<br>3822 | 26570R17 |

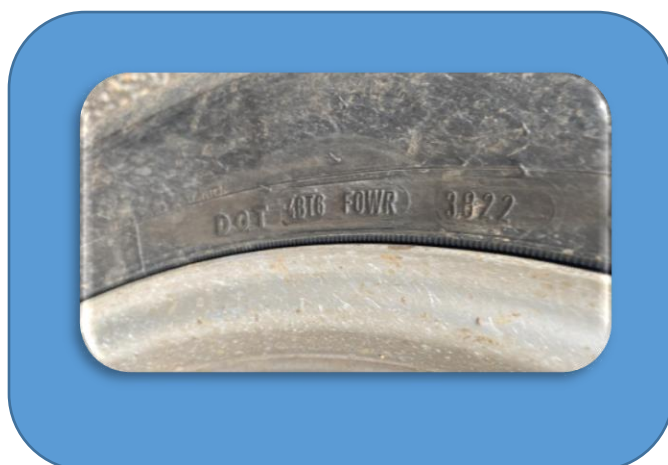
**Llanta 4**

| Número | Profundidad | DOT | Medida y tipo de llanta |
|---|---|---|---|
| <b>4 Trasero</b> Lado Derecho (Atrás Copiloto) | 3.58 | 4BT6 FOWR | 26570R17 |

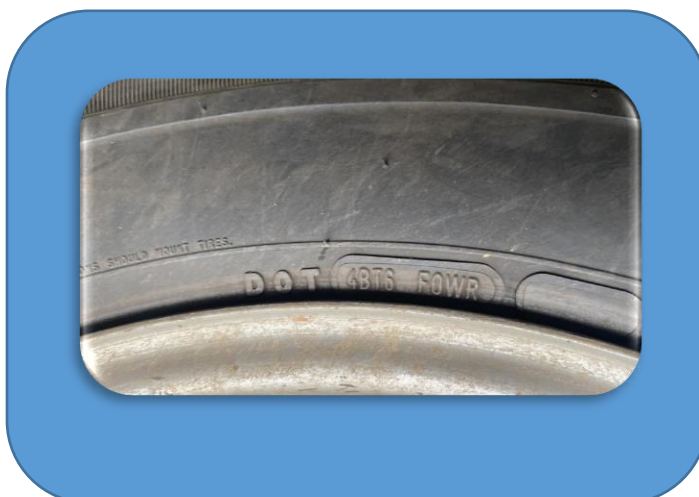
**Llanta de Repuesto**

| Número | Profundidad | DOT | Medida y tipo de llanta |
|---|---|---|---|
| <b>Repuesto</b> | 8.20 | 4BT6 FOWR<br>3822 | 26570R17 |

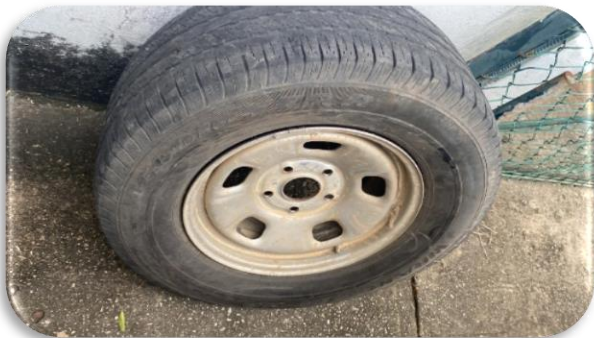
TRASERA PILOTO EN MAL ESTADO
