30 DE MAYO DE 2023

Por medio de la presente me permito informarle que el día de hoy se da atención neumática, siendo esta, evaluación de llantas, a su vez la unidad móvil detecta que se requiere mantenimiento, por lo que se realiza mantenimiento preventivo menor, mantenimiento correctivo, siendo este, cambio de maza balero lado piloto, revisión de balatas delanteras y traseras sin hacer cambio ya que se encuentran en buen estado a la unidad con número económico 21008636 y placa NTD-54-80. Quedando operativa y sin novedad.

## EVALUACIÓN DE LLANTAS

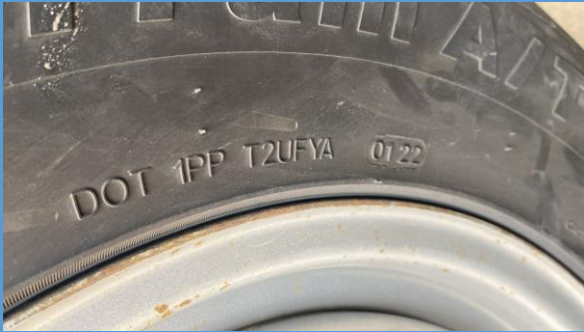
**Llanta 1**

| Número | Profundidad | DOT | Medida y tipo de llanta |
|---|---|---|---|
| <b>1 Delantero</b> Lado izquierdo (Piloto) | 3.70 mm | 1PP T2UFYA<br>0122 | 26570R17 |

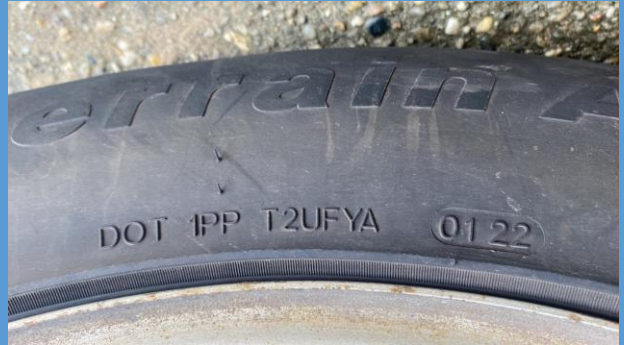
**Llanta 2**

| Número | Profundidad | DOT | Medida y tipo de llanta |
|---|---|---|---|
| <b>2 Delantero</b> Lado derecho (Copiloto) | 2.75 mm | 1PP T2UFYA<br>0122 | 26570R17 |

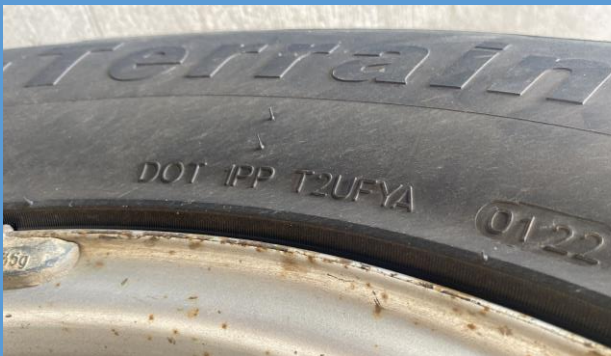
**Llanta 3**

| Número | Profundidad | DOT | Medida y tipo de llanta |
|---|---|---|---|
| <b>3 Trasero</b> Lado Izquierdo (Atrás Piloto) | 2.74 mm | 1PP T2UFYA<br>0122 | 26570R17 |

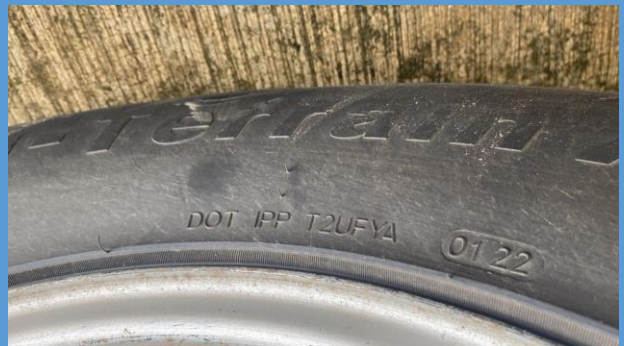
**Llanta 4**

| Número | Profundidad | DOT | Medida y tipo de llanta |
|---|---|---|---|
| <b>4 Trasero</b> Lado Derecho (Atrás Copiloto) | 1.94 mm | 1PP T2UFYA<br>0122 | 26570R17 |
