07 DE NOVIEMBRE DE 2023

Por medio de la presente me permito informarle que el día de hoy se realiza mantenimiento correctivo, siendo este, reparación de líneas de comunicación de pedal del acelerador y evaluación de toma de aire y faro obteniendo lo siguiente: las bases y partes superiores de la toma de aire se encuentran rotas, de igual manera las bases del faro también están rotas posiblemente derivado de un golpe, a su vez la defensa presenta una deformidad y los focos se encuentran rotos por dentro. A sí mismo se encuentra extraviada la tapa de la tolva a la altura del faro. Por lo que al momento de circular la unidad con número económico 21008641 y placa NTD-56-44 introduce agua, lodo, polvo, etc.

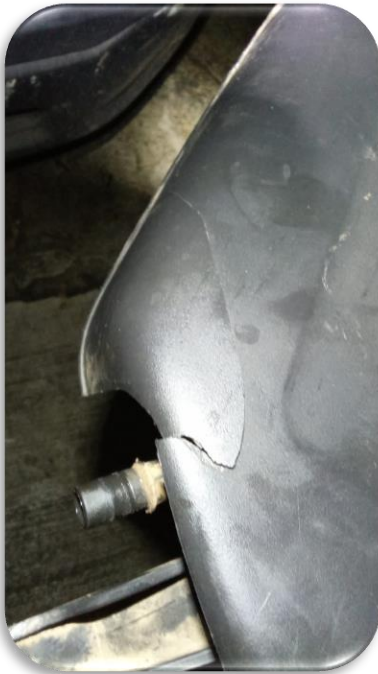
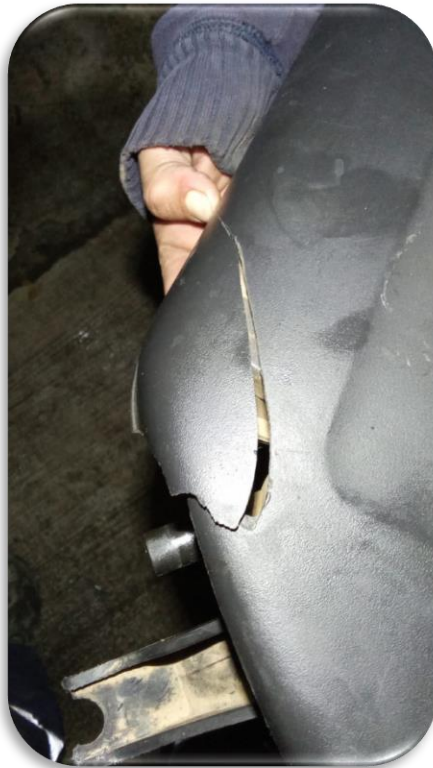
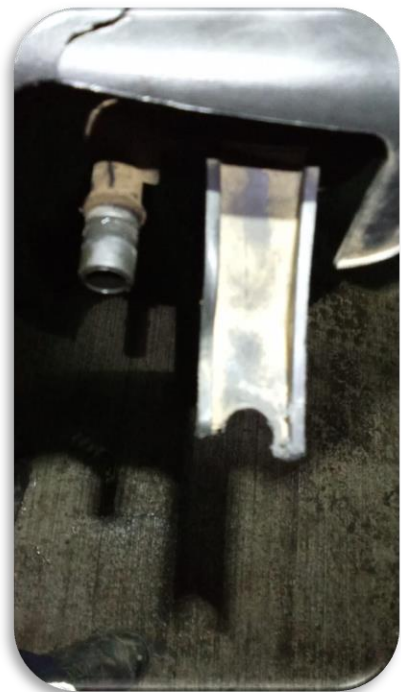
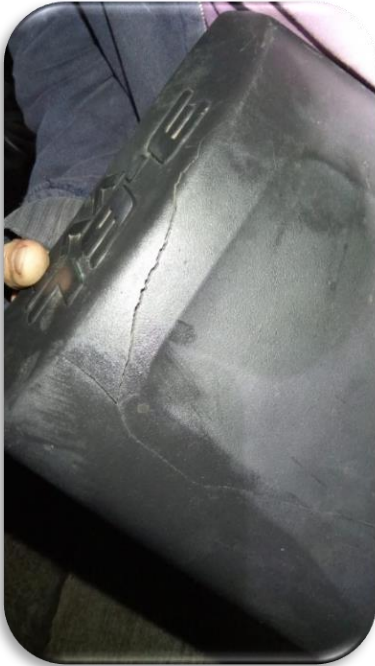
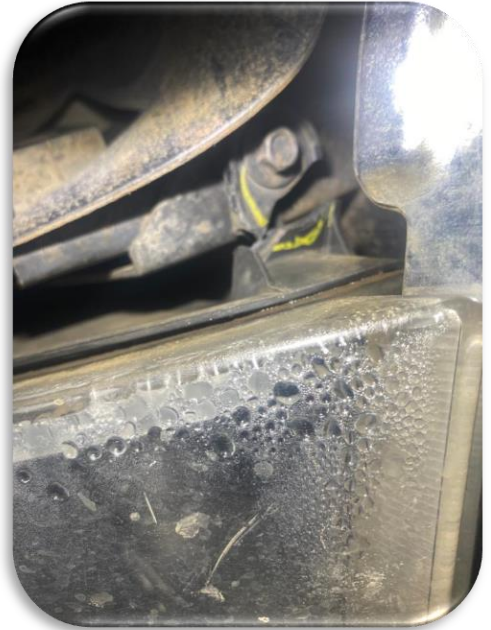
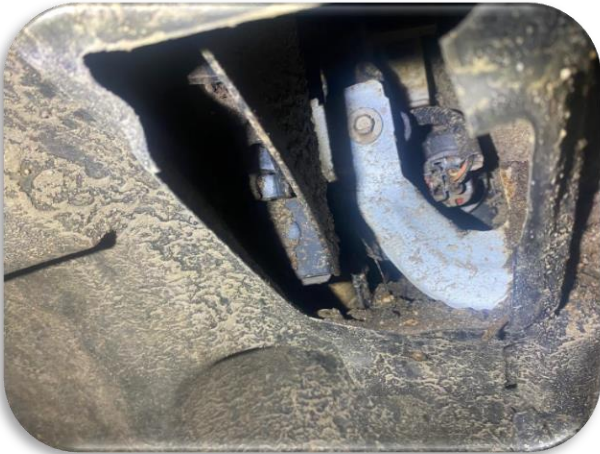
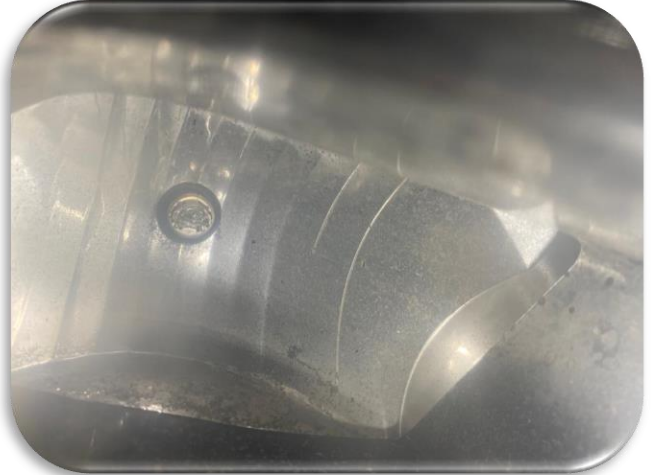
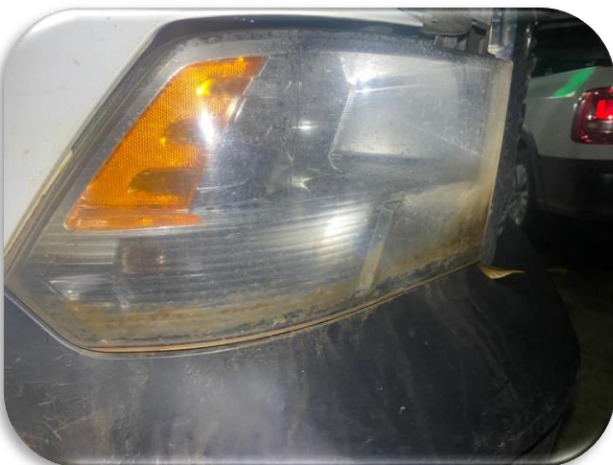
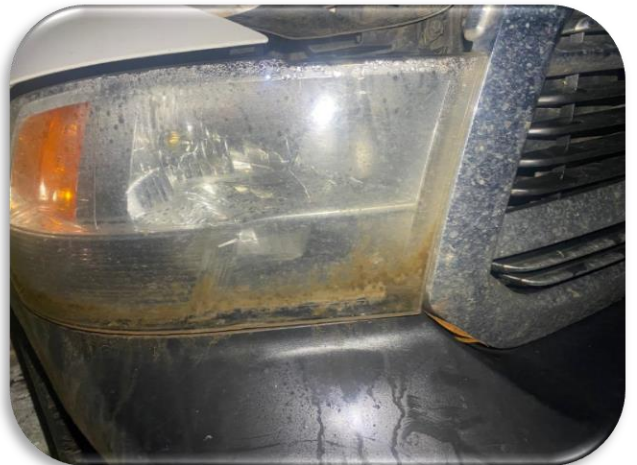
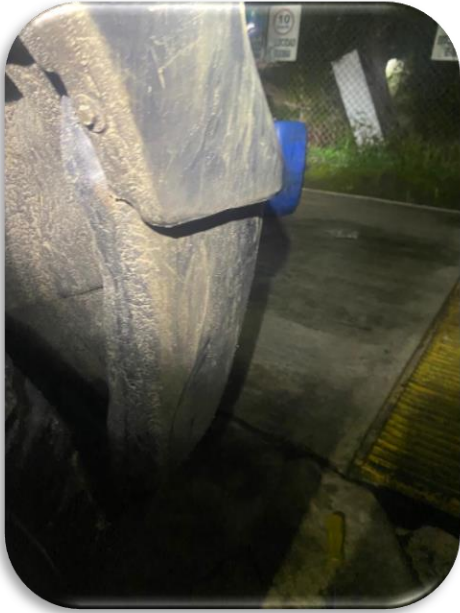
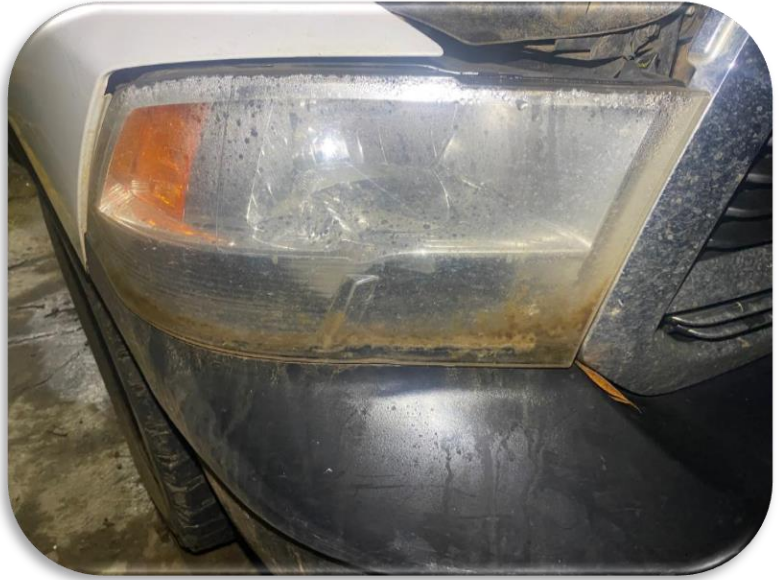
## EVALUACIÓN DE TOMA DE AIRE Y FARO

REQUERIMIENTO SOLICITADO POR USUARIO CFE: SOLICITA CAMBIO DE FARO DELANTERO LADO COPILOTO, SE HUMEDece POR DENTRO Y CORREGIR TESTIGO PRENDIDO EN TABLERO DE INDICADORES CHECK ENGINE, NO BORRAR CON ESCANER, UBICAR Y ERRADICAR LA FALLA.
