15 DE MARZO DE 2023

REQUERIMIENTO SOLICITADO POR USUARIO CFE: Reportan suspensión dura y suspensión, al momento de estar en 1era o arrancar no realiza el cambio al pasar a 2da, y se queda revolucionado.

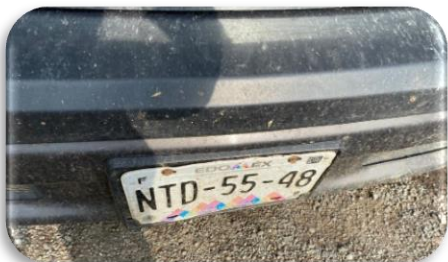
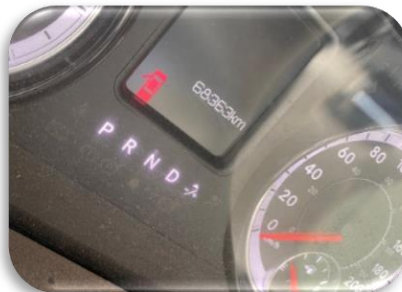
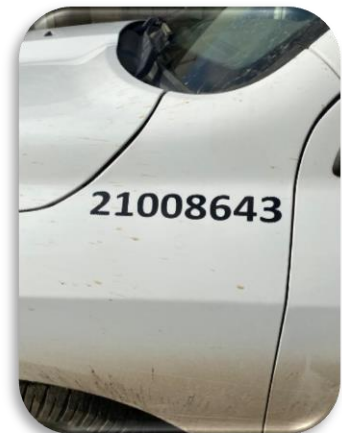
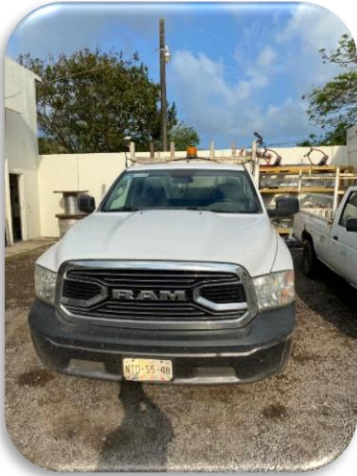
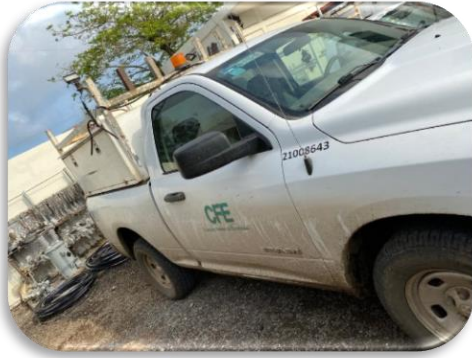
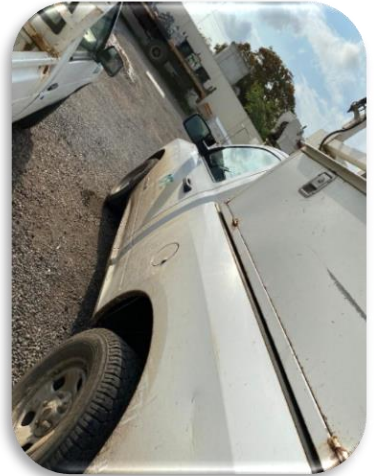
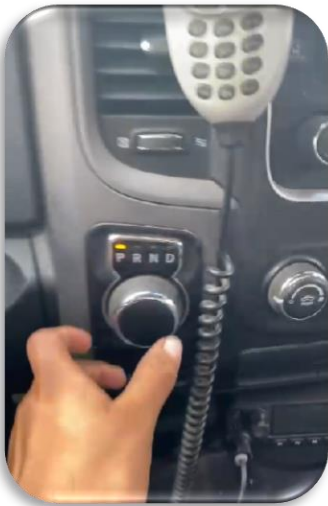
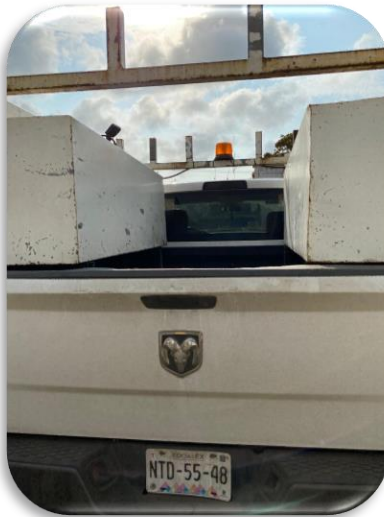
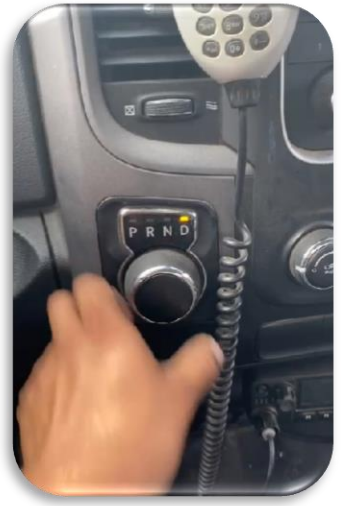
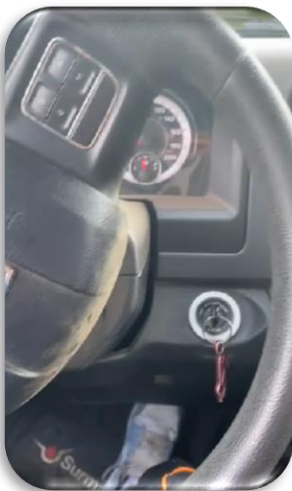
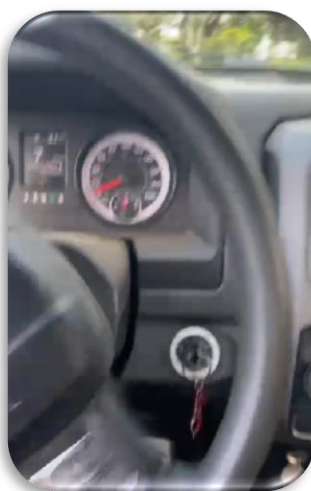
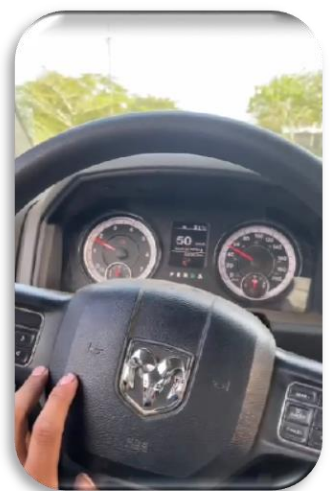
Anexo evidencia fotográfica:

Por medio de la presente me permito informarle que el día de hoy se atiende reporte del usuario por suspensión dura. Se llevó a cabo revisión manejando la unidad por un tiempo estimado de 30 minutos (tiempo en el cual no presentó dicho problema). Se corrobora jaloneo en la dirección hacia el lado derecho provocado por falta de alineación. Derivado del golpe (mencionado en la atención anterior del 03 de marzo) se encuentra daño en la horquilla tanto superior como inferior. A su vez también se encuentran dañados el rin, la llanta y demás partes que conforman la suspensión. Por lo que hay que cambiar tanto horquilla inferior como superior y tornillo de la barra estabilizadora, también es necesario realizar alineación. Si al realizar el cambio de las partes antes mencionadas de la suspensión la falla persiste, puede ser necesario llevar la unidad a un taller especializado para verificar que el chasis no se encuentre torcido de la unidad con número económico 21008643 y placa NTD-55-48
