05 DE JUNIO DE 2023

Me permito informarle que el día de hoy se da atención correctiva, siendo esta, revisión de líneas de comunicación del módulo de la dirección, revisión externa de componentes y revisión de conexiones, nos percatamos que la transmisión se encuentra bañada de aceite de la misma lo que provocó que la máquina dejara de funcionar, a su vez se realiza escaneo de la batería (la cual se encuentra en buen estado) para verificar un buen flujo de voltaje para todos los módulos, se obtiene que la dirección marca códigos de daños internos de la unidad con número económico 21008645 con placa NXF-24-08.

REQUERIMIENTO SOLICITADO POR USUARIO CFE: Revisión aparece leyenda en tablero/ dar serv. dirección hidráulica.

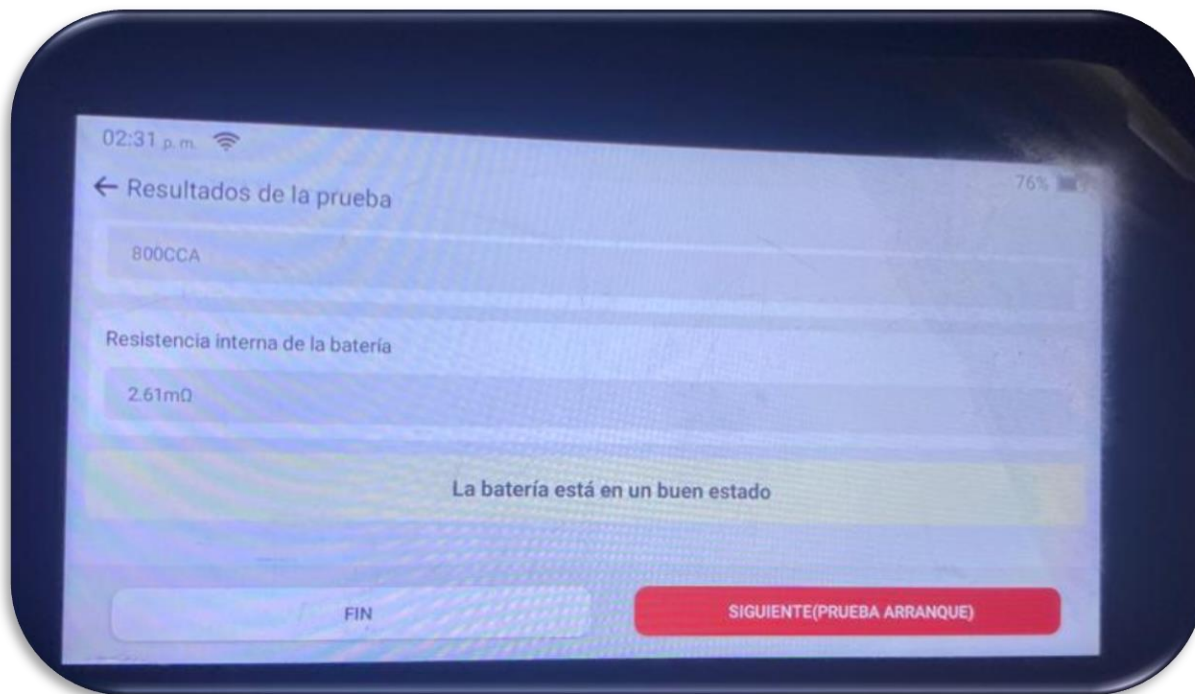
| Prueba estado batería | La batería está en un buen estado |
| 2. Voltaje de la batería | 12.79V |
| 4. Corriente de arranque medida | 1145.00CCA |
| 7. Resistencia interna de la batería | 2.61mΩ |
