Por medio de la presente me permito informarle que el día de hoy se realiza atención neumática, siendo esta, evaluación de llantas a la unidad con número económico 21008668 y placa NTD-69-74. Quedando en funcionamiento y óptimas condiciones.

REQUERIMIENTO SOLICITADO POR USUARIO CFE: presenta vibración en la llanta delantera derecha, cuando alcanza una velocidad de 90km/hrs, Revisión/Dictamen de llantas (no aplica llanta de Refacción)

## EVALUACIÓN DE LLANTAS

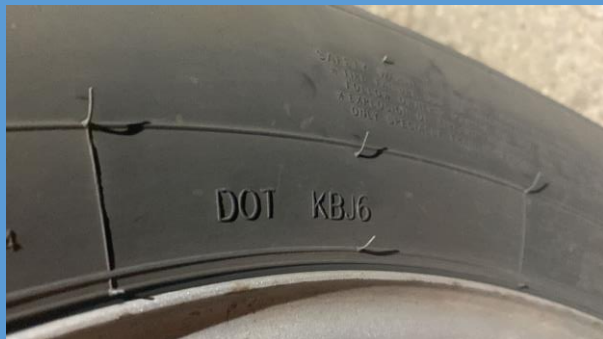
**Llanta 1**

| Número | Profundidad | DOT | Medida y tipo de llanta |
|---|---|---|---|
| <b>1 Delantero</b> Lado izquierdo (Piloto) | 4.85 mm | KBJ6 | 26570R17 |

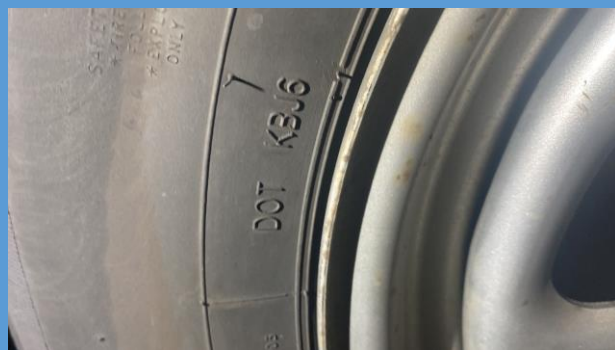
**Llanta 2**

| Número | Profundidad | DOT | Medida y tipo de llanta |
|---|---|---|---|
| <b>2 Delantero</b> Lado derecho (Copiloto) | 3.83 mm | KBJ6 | 26570R17 |

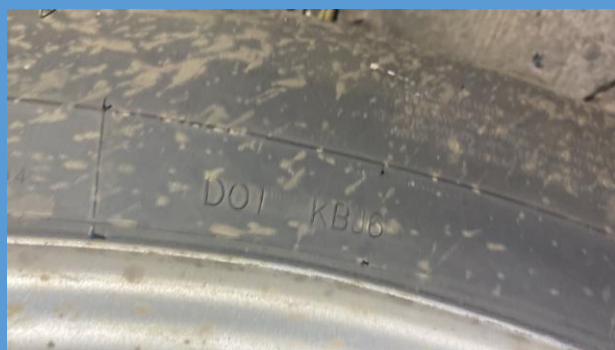
**Llanta 3**

| Número | Profundidad | DOT | Medida y tipo de llanta |
|---|---|---|---|
| <b>3 Trasero</b> Lado Izquierdo (Atrás Piloto) | 3.16 mm | KBJ6 | 26570R17 |

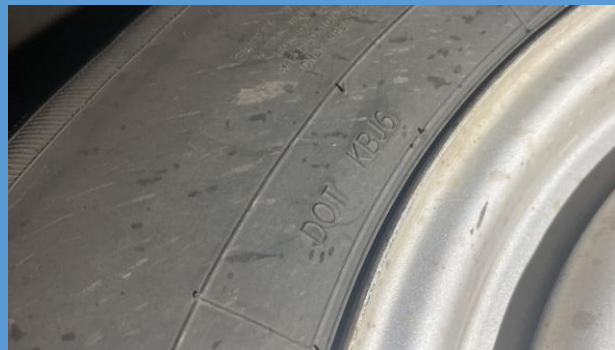
**Llanta 4**

| Número | Profundidad | DOT | Medida y tipo de llanta |
|---|---|---|---|
| <b>4 Trasero</b> Lado Derecho (Atrás Copiloto) | 3.98 mm | KBJ6 | 26570R17 |
