03 DE MARZO DE 2023

Por medio de la presente me permito informarle que el día de hoy se realiza mantenimiento correctivo, siendo este, cambio de abrazadera admisión motor, escaneo del sistema en el cual los códigos detectados son causados por la toma de admisión fuera de lugar, corrigiendo la misma y eliminando los códigos a la unidad con número económico 21008671 y placa PDX-81-01. Quedando operativa y en funcionamiento.

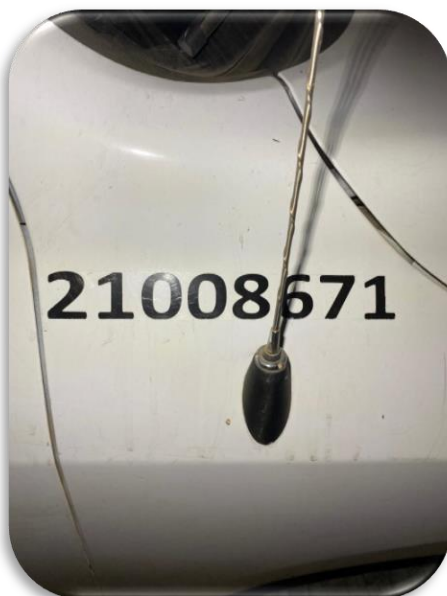
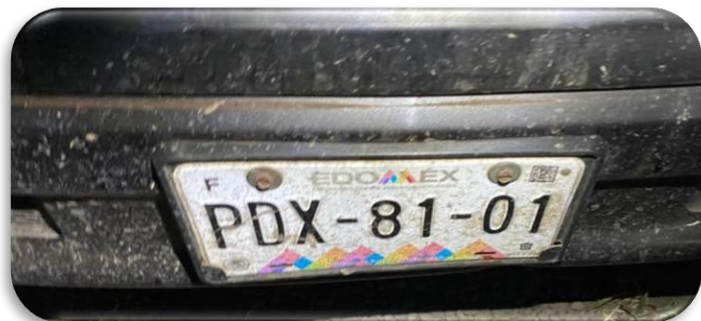
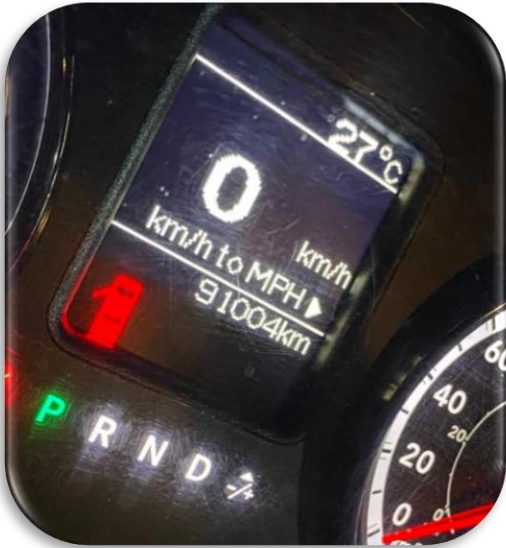
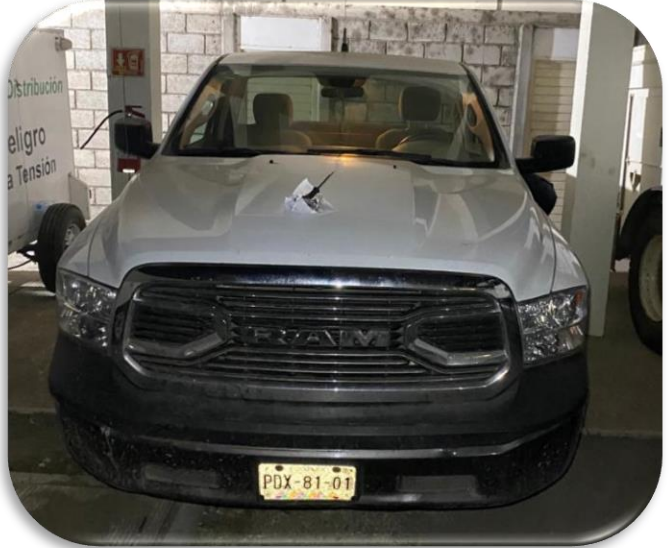
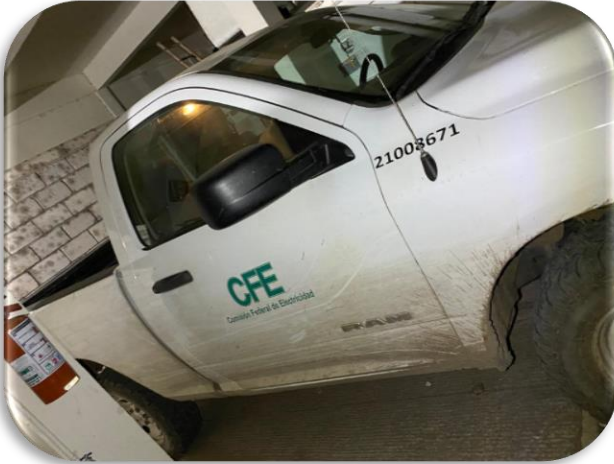
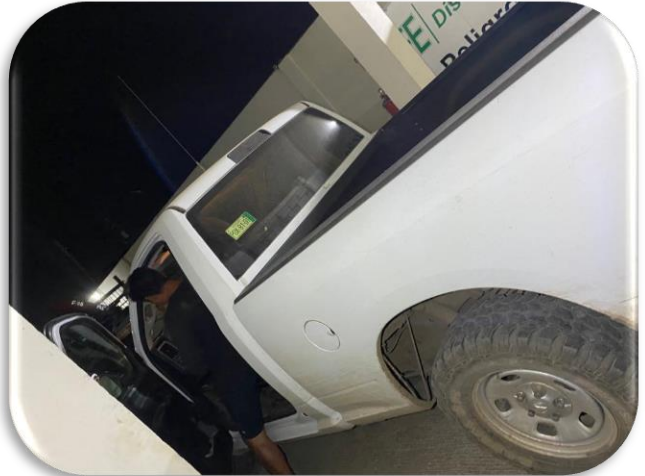
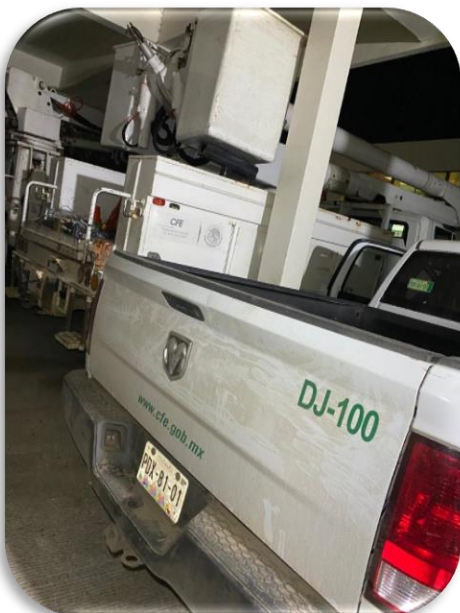
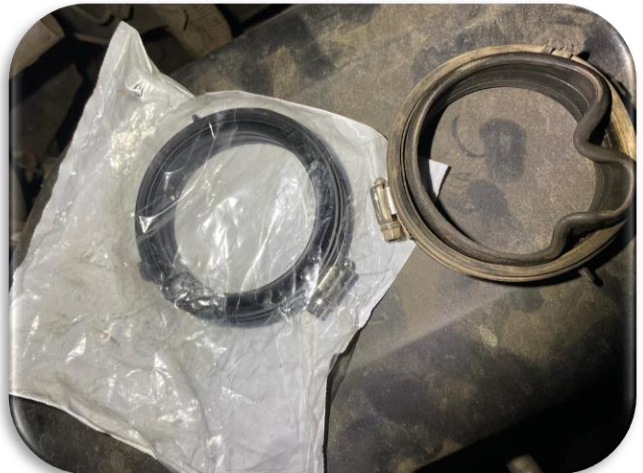
REQUERIMIENTO SOLICITADO POR EL USUARIO: se desprendió una manguera de la toma de aire del vehículo 8671, además de tener encendido testigo en tablero de check engine y leyenda en tablero de indicadores (SERVICIO CONTROL ELECTRONICO ACELERADOR).

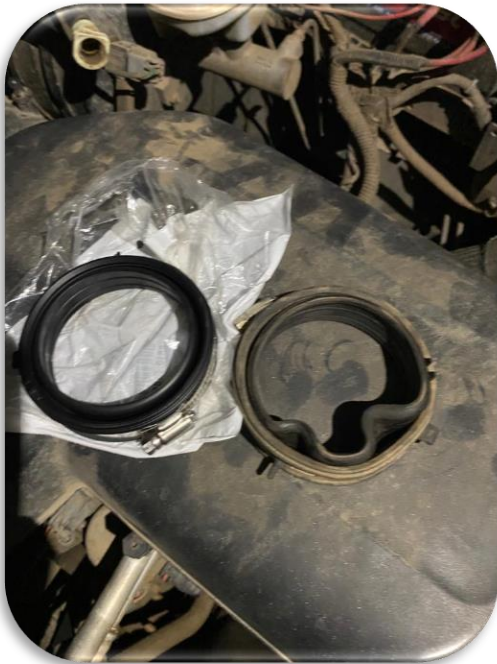
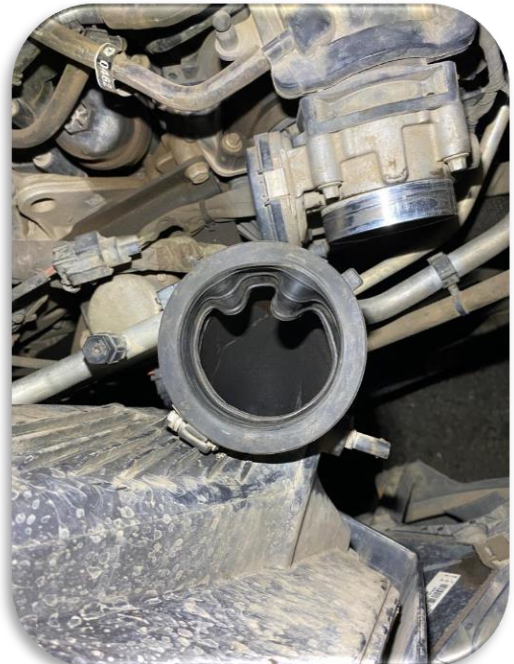
### P0108 ?

Circuito del sensor de presión absoluta del colector elevado

### P0113 ?

Circuito del sensor de temperatura del aire de admisión 1 elevado
