20 DE ABRIL DE 2023

Por medio de la presente me permito informarle que el día de hoy se realiza mantenimiento correctivo, siendo este, cambio de batería, acomodo de 2 mangueras que entran al múltiple de admisión que estaban fuera de lugar, relleno de líquido limpiaparabrisas y evaluación de llantas a la unidad con número económico 21008745 y placa NTD-43-98. Quedando operativa y sin novedad.

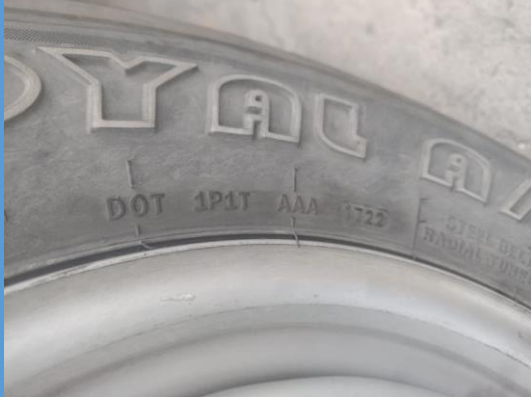
**Llanta 1**

| Número | Profundidad | DOT | Medida y tipo de llanta |
|---|---|---|---|
| <b>1 Delantero</b> Lado izquierdo<br>(Piloto) | 5.43 mm | 1P1T AAA | 26570R17 |

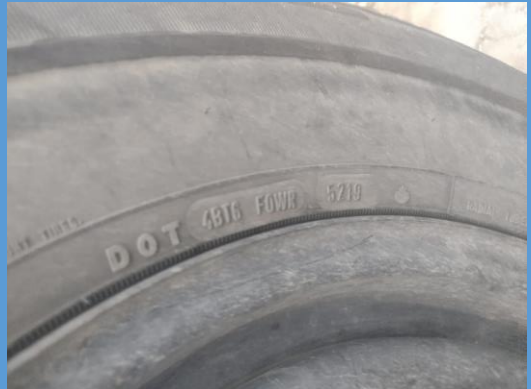
**Llanta 2**

| Número | Profundidad | DOT | Medida y tipo de llanta |
|---|---|---|---|
| <b>2 Delantero</b> Lado derecho<br>(Copiloto) | 3.78 mm | 4BT6F0WR | 26570R17 |

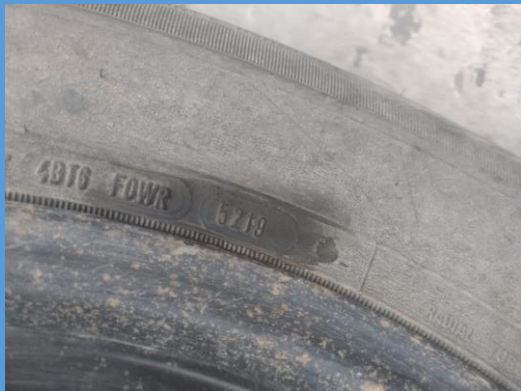
**Llanta 3**

| Número | Profundidad | DOT | Medida y tipo de llanta |
|---|---|---|---|
| <b>3 Trasero</b> Lado Izquierdo<br>(Atrás Piloto) | 6.53 mm | 1P1T AAA | 26570R17 |

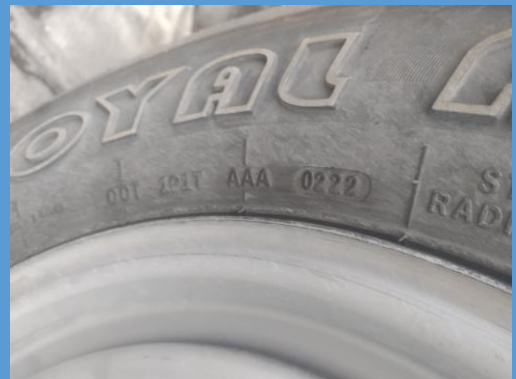
**Llanta 4**

| Número | Profundidad | DOT | Medida y tipo de llanta |
|---|---|---|---|
| <b>4 Trasero</b> Lado Derecho<br>(Atrás Copiloto) | 5.09 mm | 4BT6F0WR | 26570R17 |

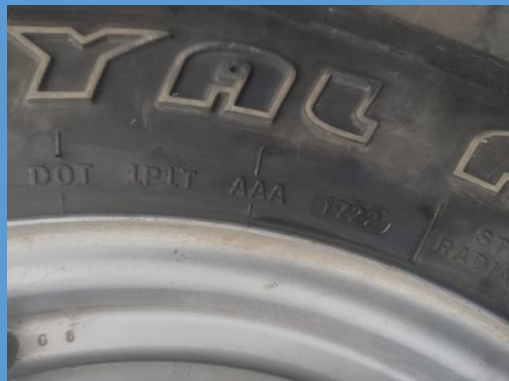
**Llanta de Repuesto**

| Número | Profundidad | DOT | Medida y tipo de llanta |
|---|---|---|---|
| <b>Repuesto</b> | 6.01 mm | 1P1T AAA | 26570R17 |

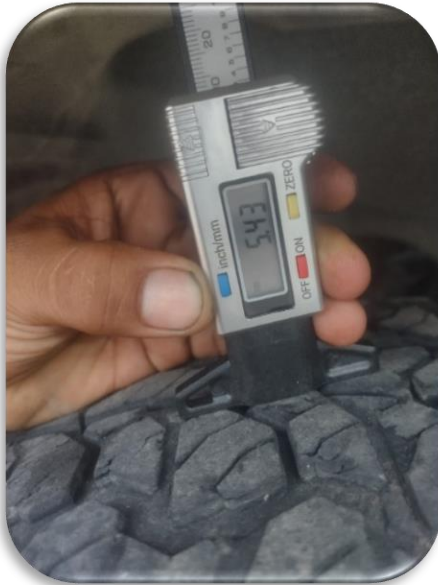
DELANTERA IZQUIERDA 5.43 MM

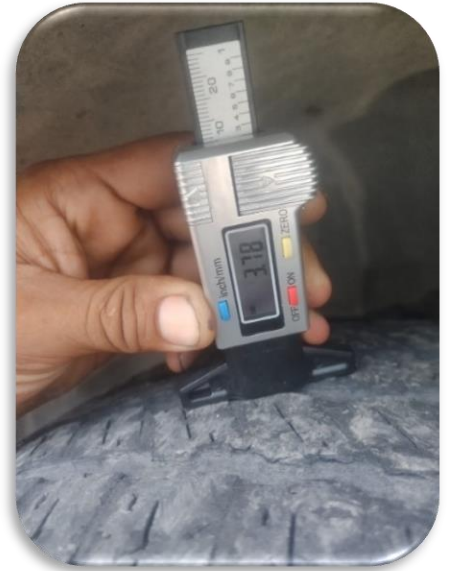
DELANTERA DERECHA 3.78 MM

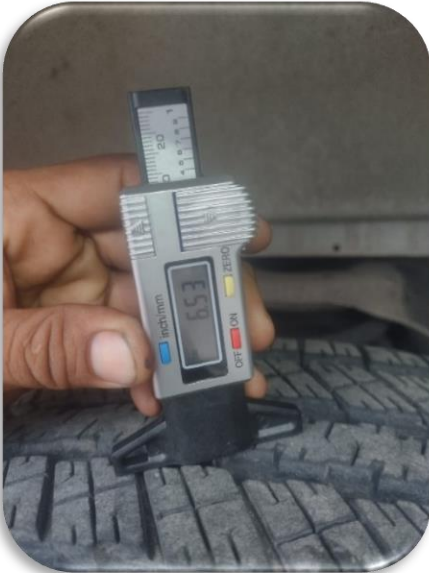
TRASERA IZQUIERDA 6.53 MM

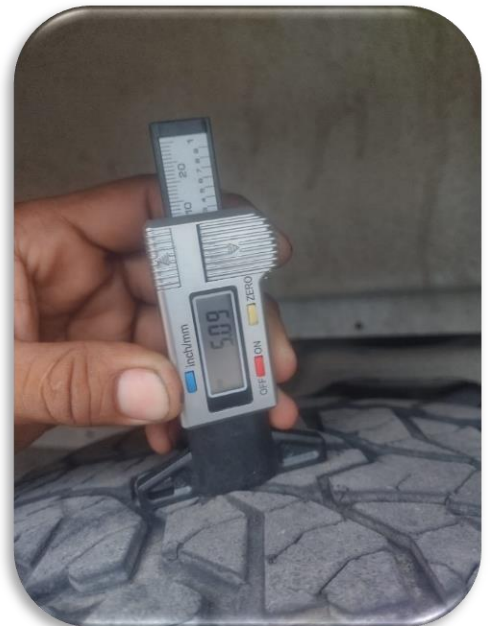
TRASERA DERECHA 5.09 MM

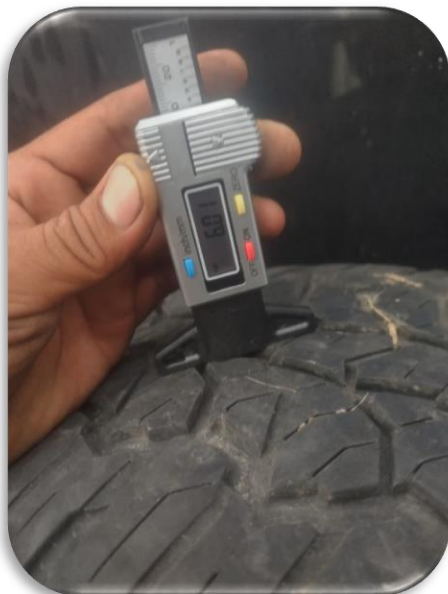
Observación: hay una llanta en la batea que sería la original del lado trasero izquierdo la cual se aprecia que está deforme en la cara exterior, esto debido a que fue rodada sin aire, aparentemente no tiene golpe o pinchadura. Por lo que la llanta auxiliar está ocupando el lugar de la llanta trasera izquierda.

LLANTA  
DEFORME  
6.01 MM
