## EVALUCIÓN DE LLANTAS

Me permito informarle que el día de hoy se tiende la unidad 21002490 con placa LE-87634 ubicada en el SES Minatitlán. Se realiza atención neumática, siendo esta, evaluación de llantas obteniendo que solo la llanta delantera del lado piloto presenta desnivel, sin mostrar desprendimiento ni desgaste, las demás llantas se encuentran sin desnivel, sin desprendimiento alguno y sin desgaste medido por profundímetro.

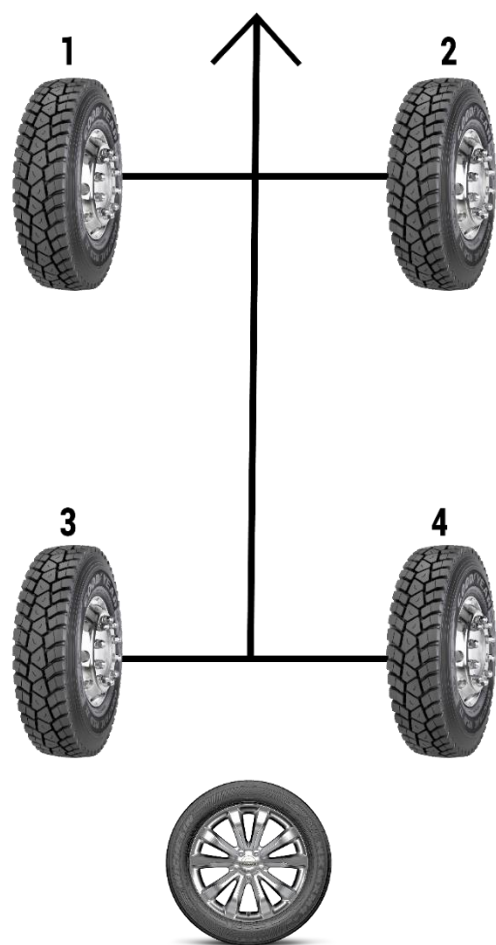
EVALUACIÓN DE LLANTAS

| Número | Profundidad | DOT | Medida y tipo de llanta |
| 1 Delantero Lado izquierdo (Piloto) | 7.24 | 4F11 F6K 3721 | 26570R17 |
| 2 Delantero Lado derecho (Copiloto) | 8.20 | 7X11 25V 4919 | 26570R17 |
| 3 Trasero Lado Izquierdo (Atrás Piloto) | 4.75 | 4F11 F6K 3121 | 26570R17 |
| 4 Trasero Lado Derecho (Atrás Copiloto) | 5.22 | 4F11 F6K 3121 | 26570R17 |
