13 DE NOVIEMBRE DE 2022

Por medio de la presente me permito informarle que el día de hoy se realiza cambio de aceite de transmisión automática, tenía poco menos de un litro y se llenó con 4 litros. Se detecta ruptura en la línea de enfriamiento del aceite del motor, la cual no tenía en la visita anterior (enfriador- radiador) a la unidad con número económico 21008594 y placas NTD-71-65.

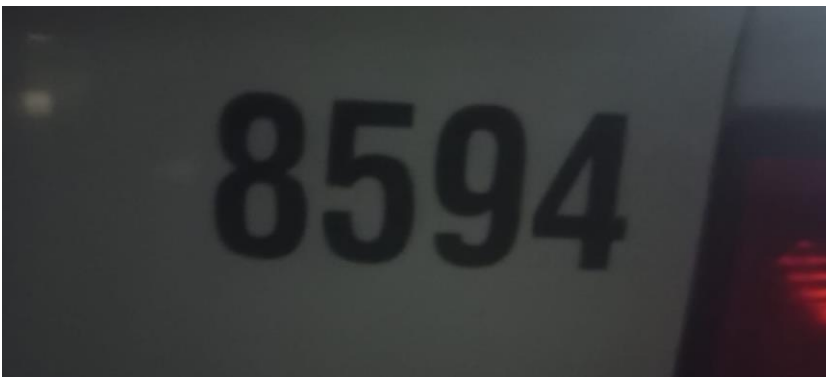
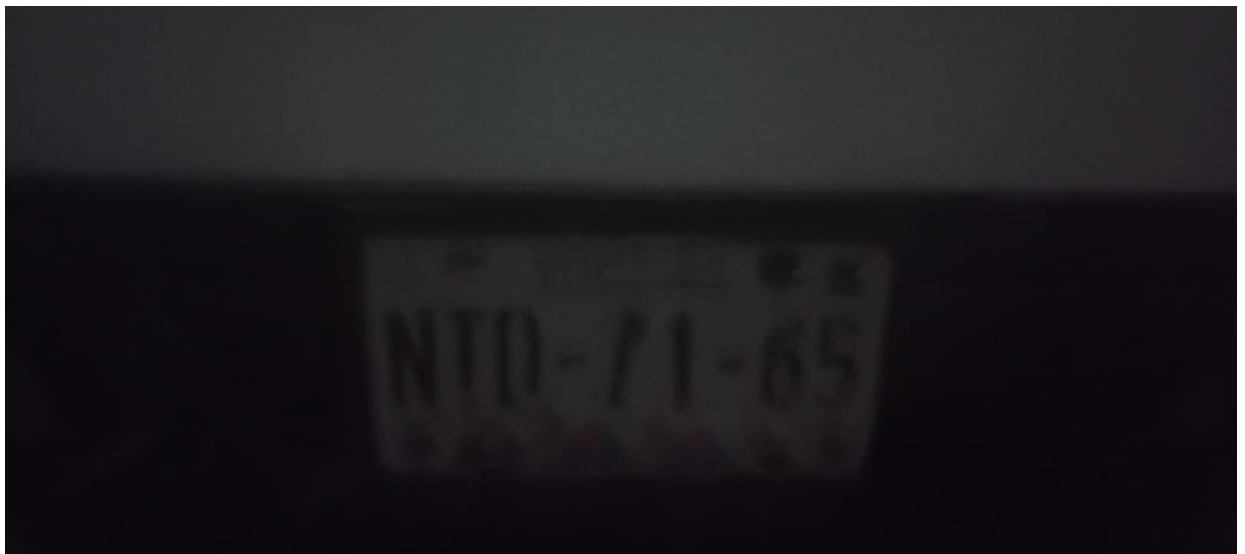
Anexo evidencia fotográfica:

Queda inoperable la unidad para evitar daño mayor al motor por dicha fuga de aceite.
