## CARTA DIAGNÓSTICO

Por medio de la presente me permito informarle que el día de hoy de acuerdo a la solicitud por \* REVISION DE LLANTAS Y SUSPENSION de la unidad con número económico 21009136 y placa NXA 2148, se realiza revisión encontrando lo siguiente:

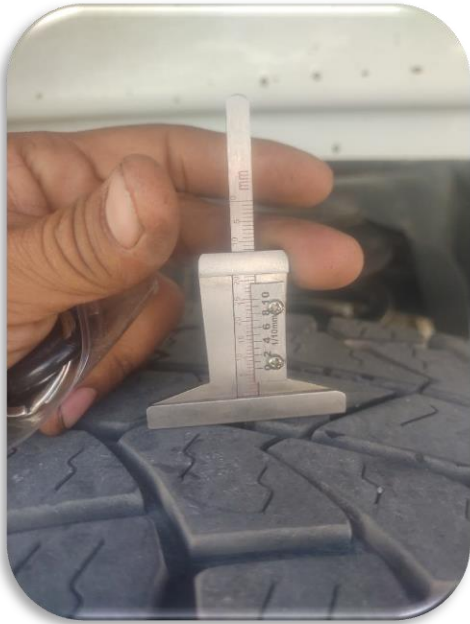
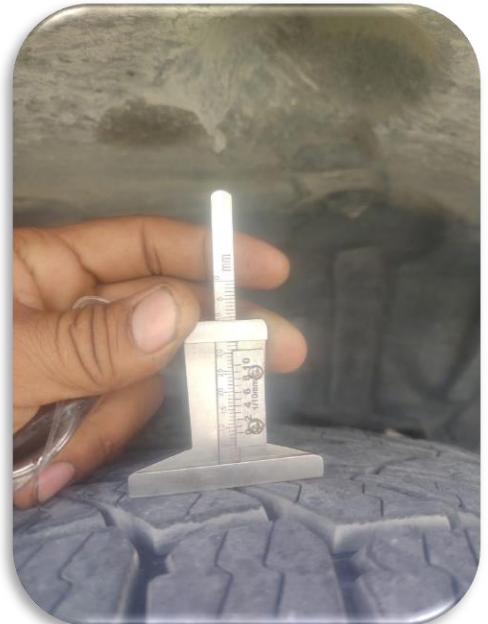
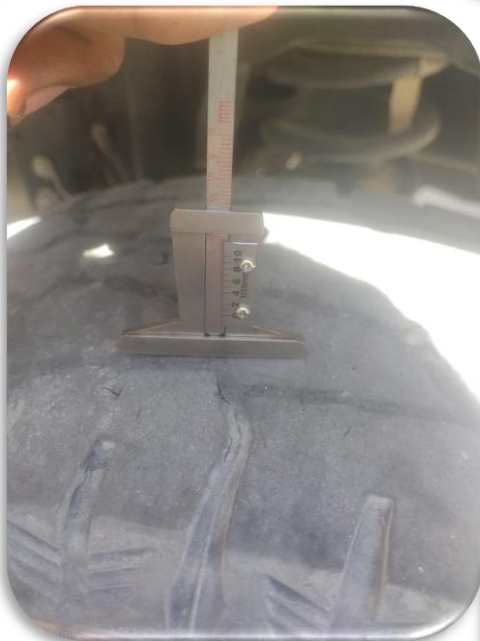
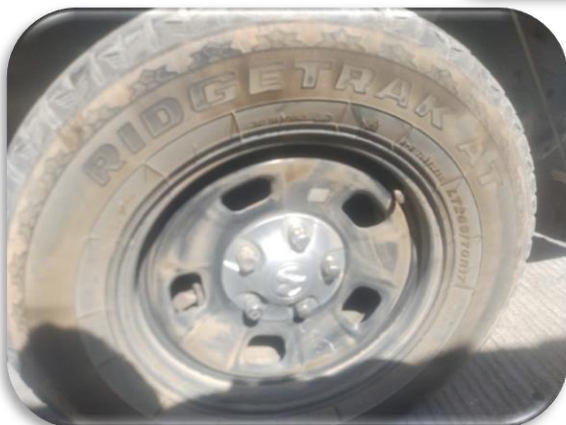
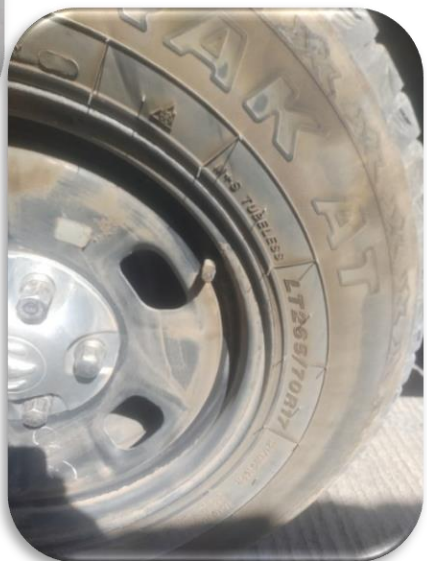
- 1.- Dictamen de llantas: se encuentran 3 en buen estado con 7.4 mm de profundidad cada una y 1 con 0 mm, requiriendo cambio, tomando en cuenta que la llanta es diferente de las 3 en buen estado, tanto en marca como en DOT (se anexa evidencia fotográfica).

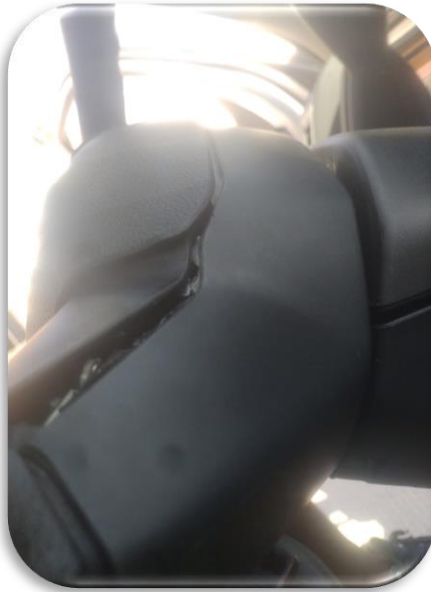
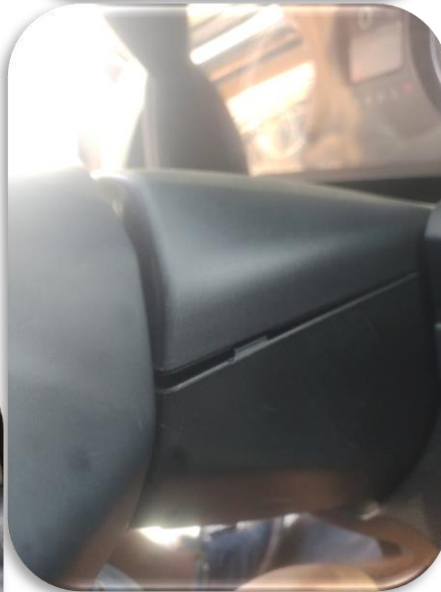
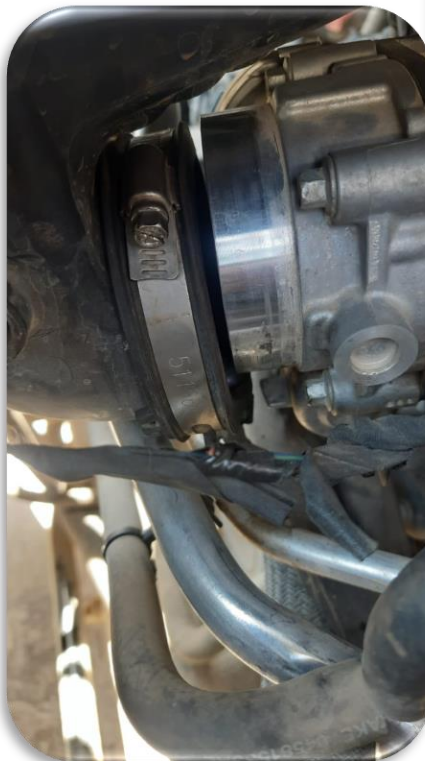
- 4.- Al momento de abrir la capota del motor se detecta que las terminales de batería se encuentran flojas, la toma de aire de admisión está fuera de lugar y el sensor de temperatura de aire de admisión los cables están dañados.
