05 DE JULIO DE 2023

REQUERIMIENTO SOLICITADO POR USUARIO CFE: REPOSICION DE UNA LLANTA

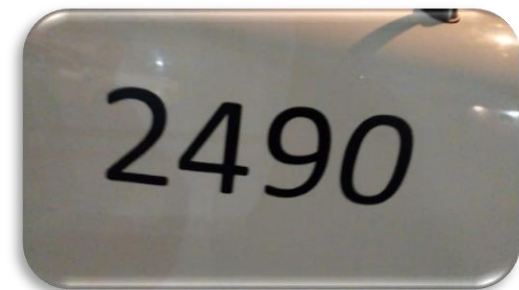
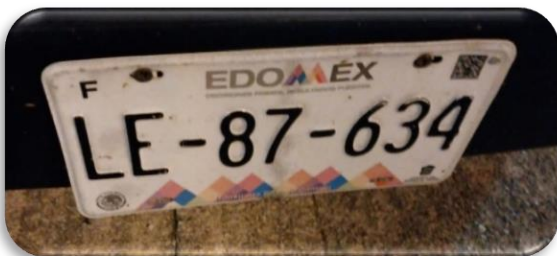
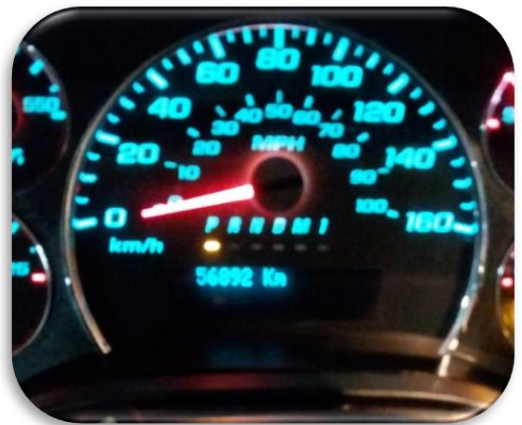
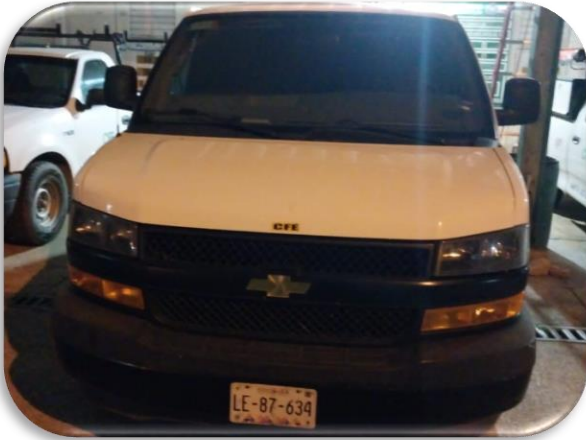
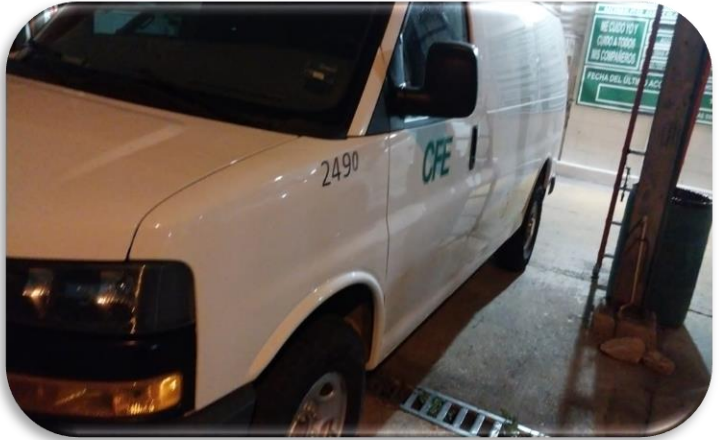
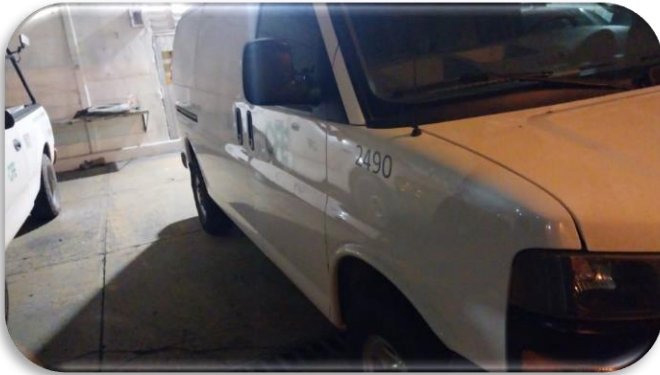
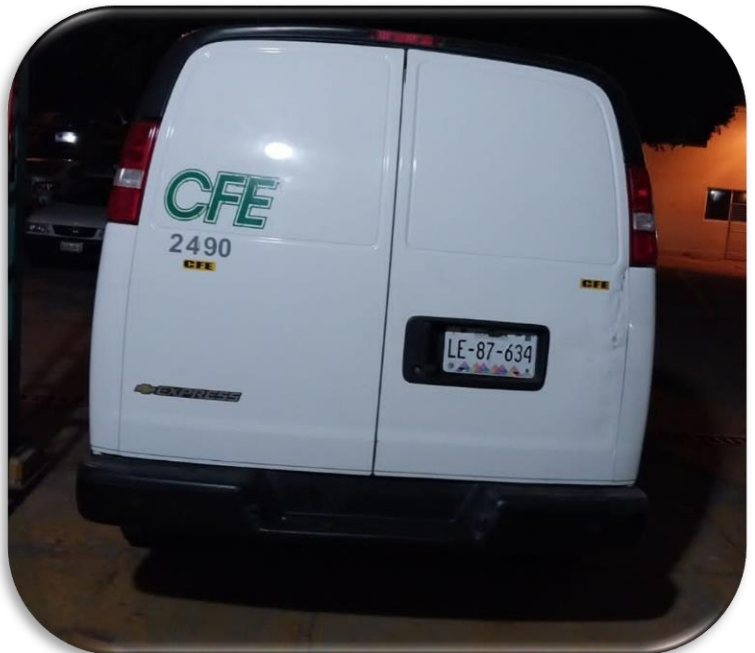
Me permito informarle que el día de hoy se tiende la unidad 21002490 con placa LE-87-634. Se realiza atención correctiva, siendo esta, revisión de suspensión la cual no se encuentra dañada y atención neumática, siendo esta, evaluación de llantas obteniendo lo siguiente: llanta delantera piloto, en su lugar se encuentra colocada la refacción debido a que la original se encuentra con la banda de rodamiento desprendida por la calidad de la misma, por lo que se sugiere verificar la información de la misma. La llanta delantera copiloto, se encuentra dañada aparentemente no fue causado por negligencia usuaria, de igual manera el daño pudo ser provocado posiblemente por la calidad de la llanta, ya que las cuerdas se reventaron tanto en la banda de rodamiento como en la cara exterior.

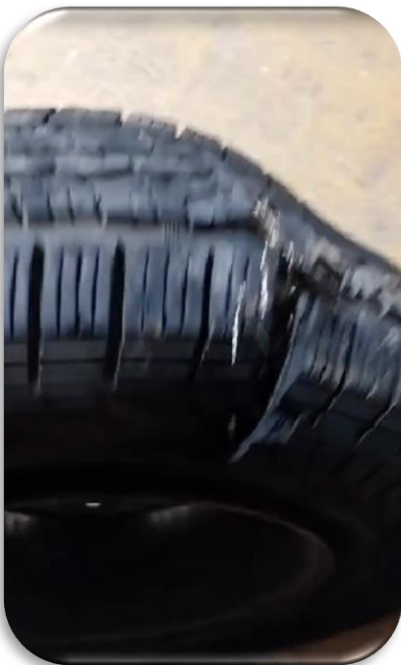
DELANTERA  
COPILOTO  
DAÑADA
