06 DE OCTUBRE DE 2023

Por medio de la presente me permito informarle que el día de hoy se realiza mantenimiento preventivo menor, mantenimiento correctivo, siendo este, revisión de balatas traseras las cuales se encuentran en buen estado y cambio de balatas delanteras y atención neumática, siendo esta, evaluación de llantas obteniendo la llanta trasera copiloto con una profundidad de 1.58 mm, llanta delantera piloto con una profundidad de 1.85 mm y la llanta delantera copiloto y llanta trasera piloto con una profundidad menor de 1.70 mm de la unidad con número económico 21008587 y placa NTD-55-72.

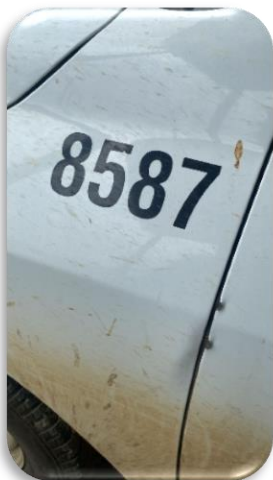
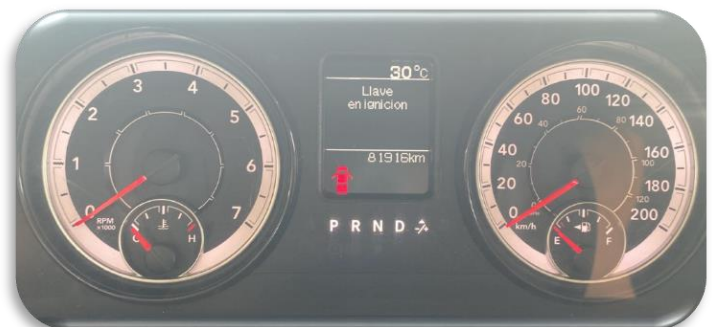
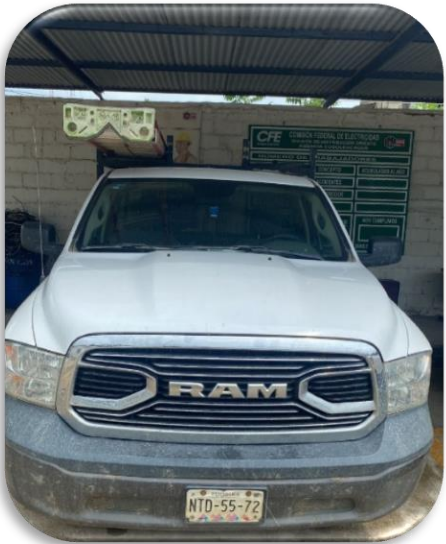
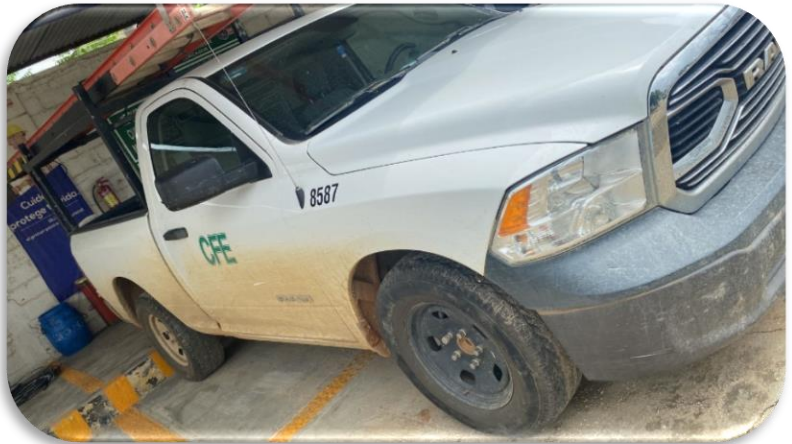
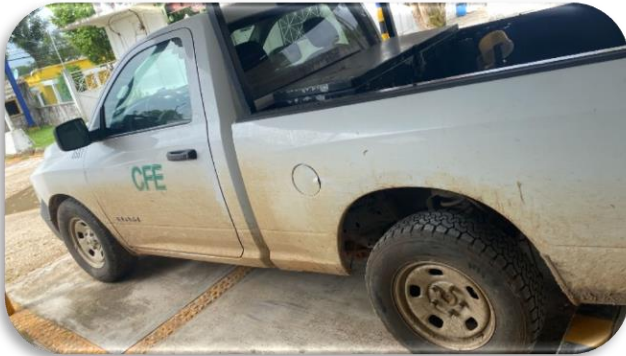
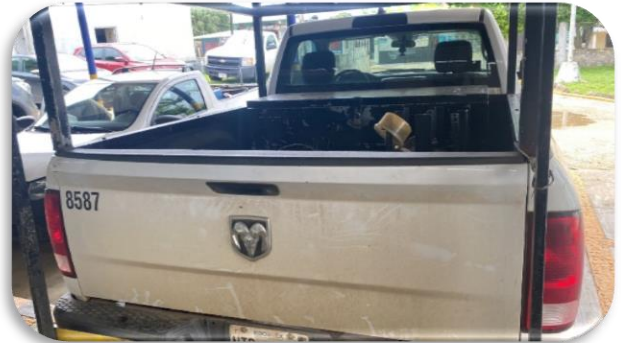
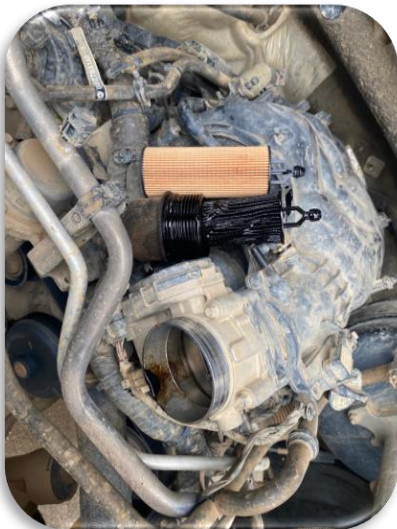
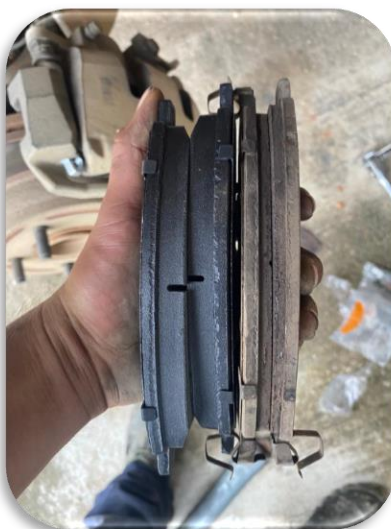
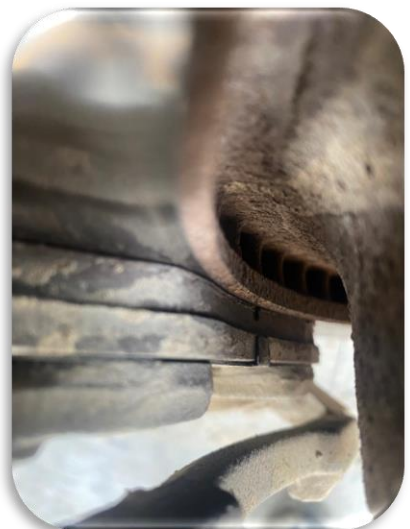
Anexo evidencia fotográfica:

Observación: la unidad móvil detectó falla en los amortiguadores delanteros y horquillas superiores de ambos lados por lo que quedan pendientes de cambio.

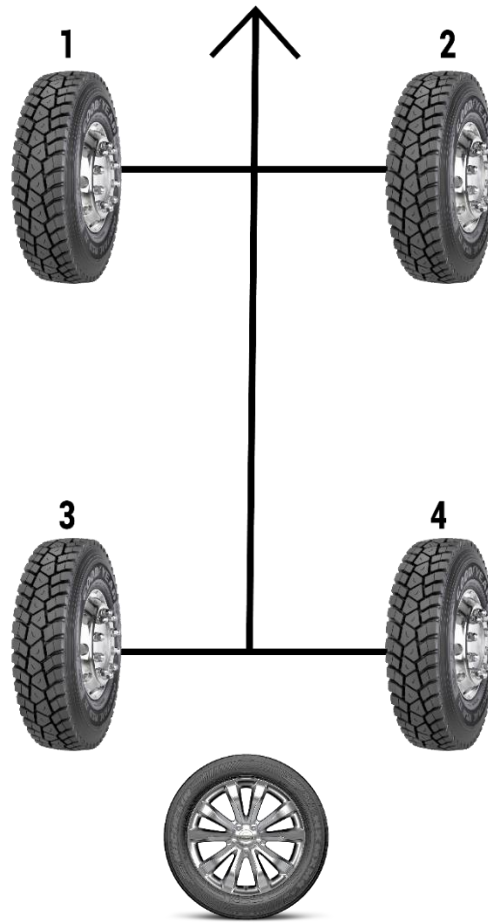
## EVALUACIÓN DE LLANTAS

| Número | Profundidad | DOT | Medida y tipo de llanta |
|---|---|---|---|
| <b>1 Delantero</b> Lado izquierdo (Piloto) | 1.85 | 14Y WEATPC<br>2522 | 26570R17 |
| <b>2 Delantero</b> Lado derecho (Copiloto) | 1.66 | 14Y WEATPC<br>2522 | 26570R17 |
| <b>3 Trasero</b> Lado Izquierdo (Atrás Piloto) | 1.63 | 1PP T2UFYA<br>0122 | 26570R17 |
| <b>4 Trasero</b> Lado Derecho (Atrás Copiloto) | 1.58 | 14Y WEATPC<br>2622 | 26570R17 |
