24 DE OCTUBRE DE 2023

Por medio de la presente me permito informarle que el día de hoy se realizó mantenimiento preventivo menor, mantenimiento correctivo, siendo este, cambio de balatas delanteras, revisión de balatas traseras las cuales se encuentran en buen estado y atención neumática, siendo esta, evaluación de llantas obteniendo las llantas con una profundidad de 1.96 a 1.51 mm y fisuras en cada una de ellas posiblemente provocados por el uso y el mal estado de las calles/carreteras a la unidad con número económico 21008597 y placa LPR-961-A.

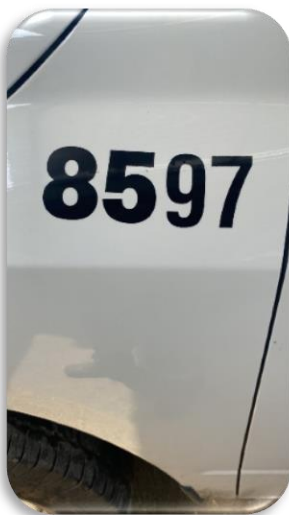
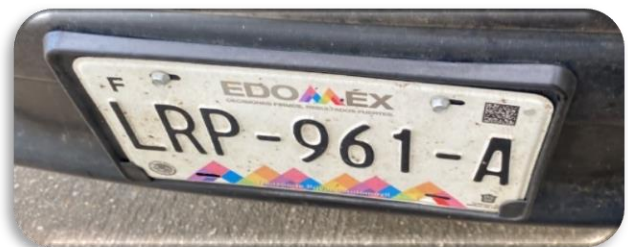
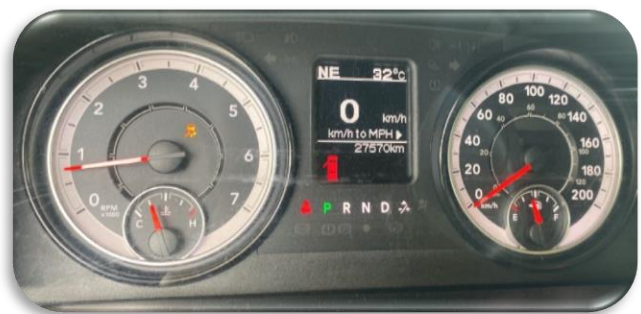
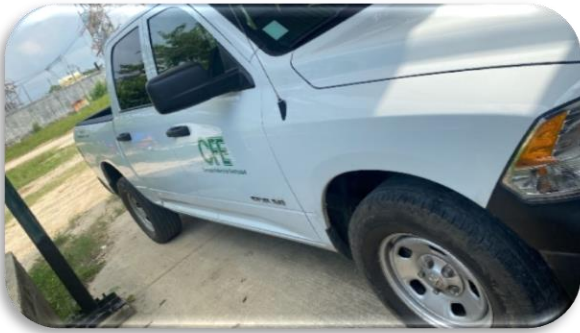
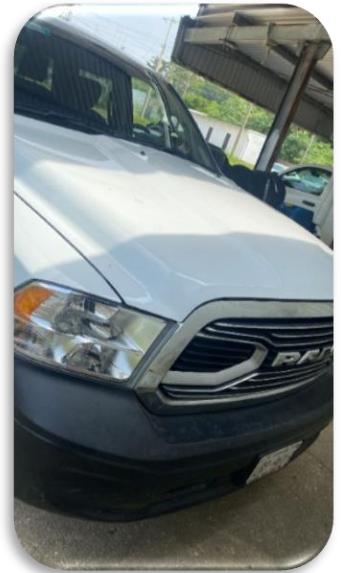
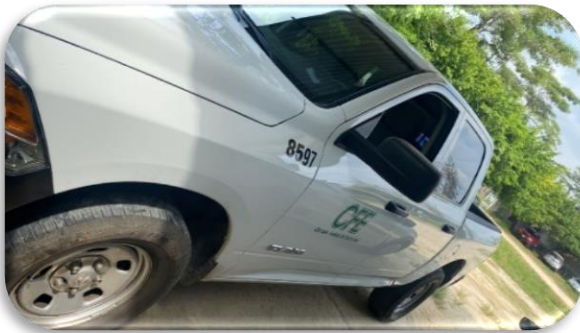
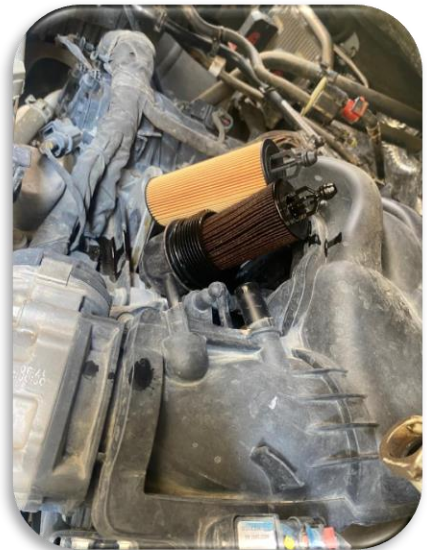
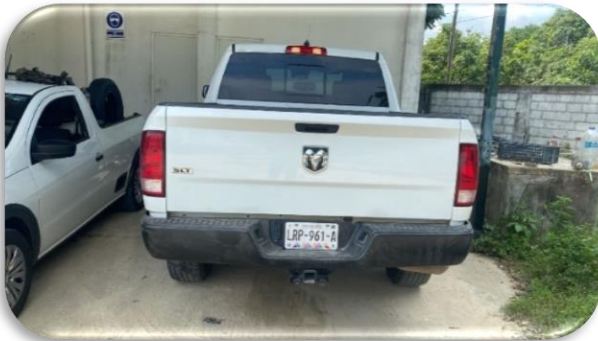
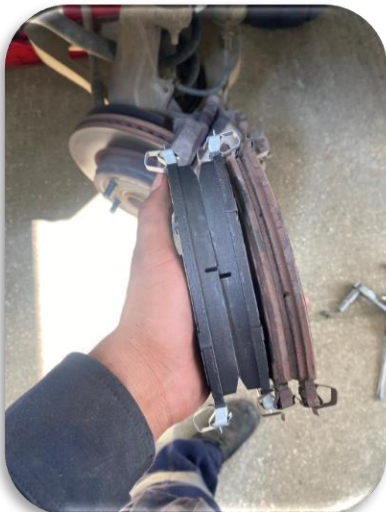
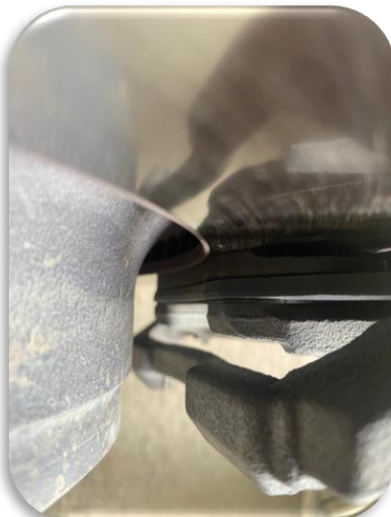
Anexo evidencia fotográfica:

Observación: queda pendiente cambio de horquillas superiores de ambos lados.

REQUERIMIENTO SOLICITADO POR USUARIO CFE: Motivo: -Mantenimiento preventivo por kilometraje 27349 km, -Cambio de neumáticos por desgaste (se anexan imágenes), -Cambio de balatas y revisión del sistema de frenado, pedal no regresa por completo a su posición natural, al conducir emite repentinamente manda mensaje "Auto park desactivado" al igual que manda Revisión de sistema de frenos, y queda alarmado en pantalla y emite alerta sonora.

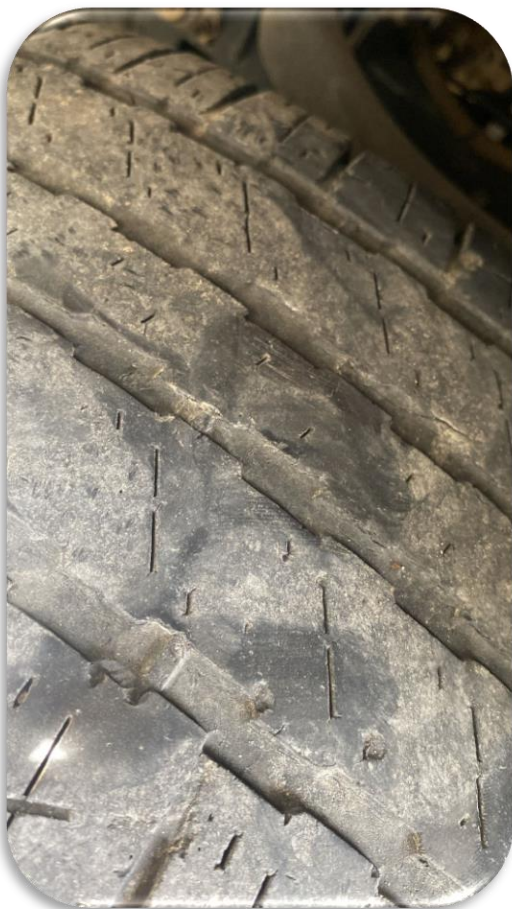
DELANTERA PILOTO

| Número | Profundidad | DOT | Medida y tipo de llanta |
|---|---|---|---|
| <b>1 Delantero</b> Lado izquierdo<br>(Piloto) | 1.69 | 14BT6 FOWR | 26570R17 |

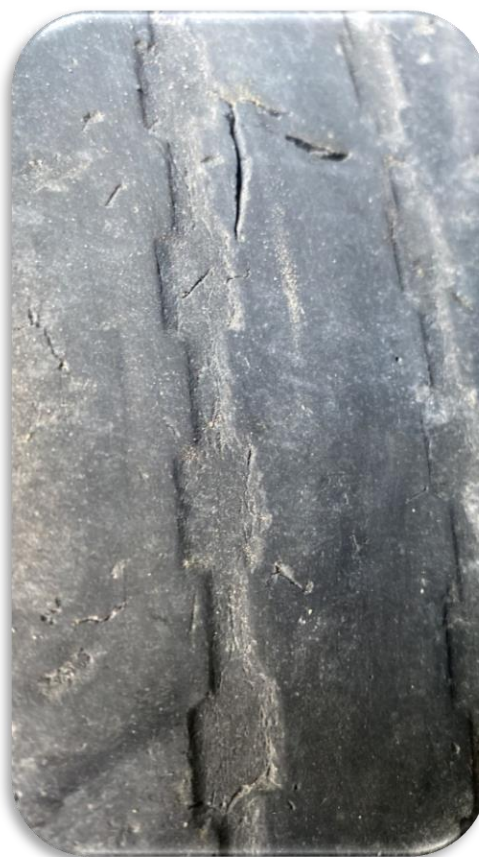
DELANTERA COPILOTO

| Número | Profundidad | DOT | Medida y tipo de llanta |
|---|---|---|---|
| <b>2 Delantero</b> Lado derecho<br>(Copiloto) | 1.51 | 14BT6 FOWR<br>4322 | 26570R17 |

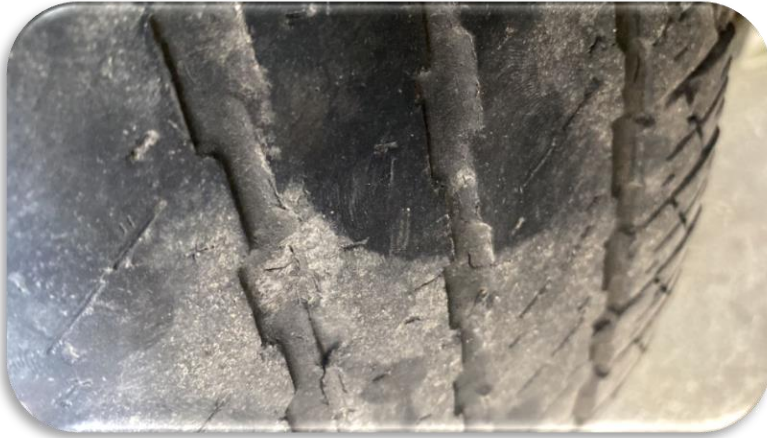
TRASERA PILOTO

| Número | Profundidad | DOT | Medida y tipo de llanta |
|---|---|---|---|
| <b>3 Trasero</b> Lado Izquierdo<br>(Atrás Piloto) | 1.91 | 14BT6 FOWR | 26570R17 |

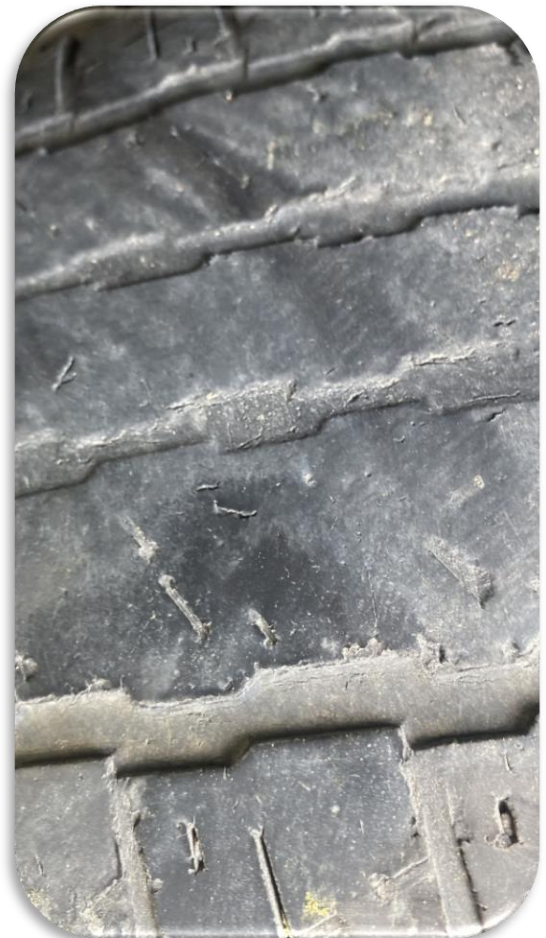
TRASERA COPILOTO

| Número | Profundidad | DOT | Medida y tipo de llanta |
|---|---|---|---|
| <b>4 Trasero</b> Lado Derecho<br>(Atrás Copiloto) | 1.96 | 14BT6 FOWR | 26570R17 |
