14 DE FEBRERO DE 2024

REQUERIMIENTO SOLICITADO POR USUARIO CFE: FUGA DE ANTICONGELANTE

FECHA: 27 de diciembre de 2023

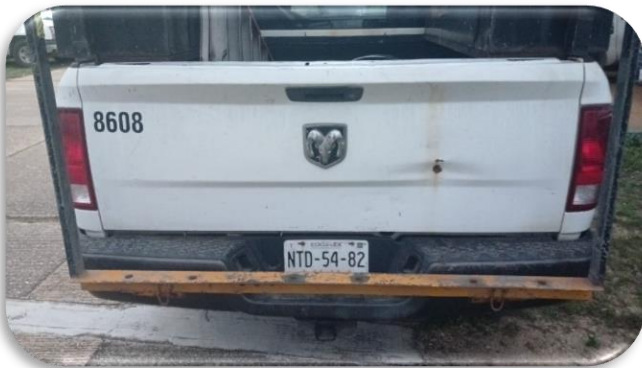
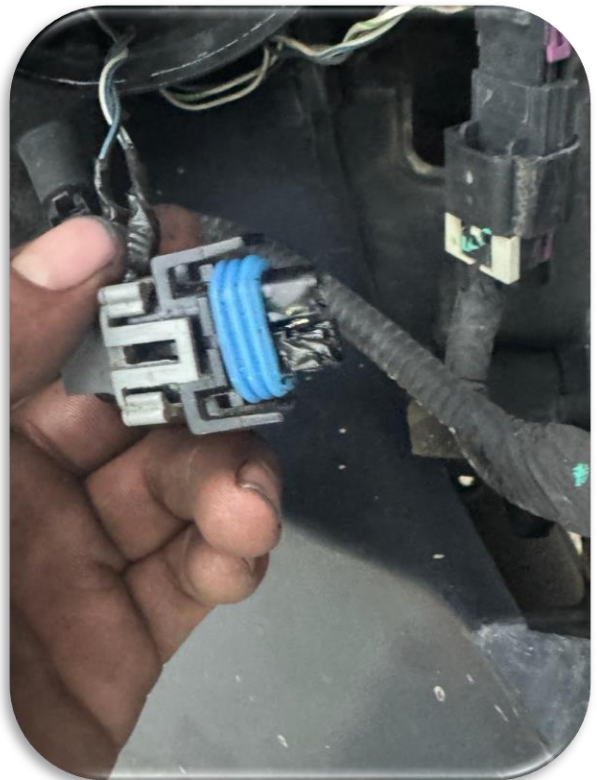
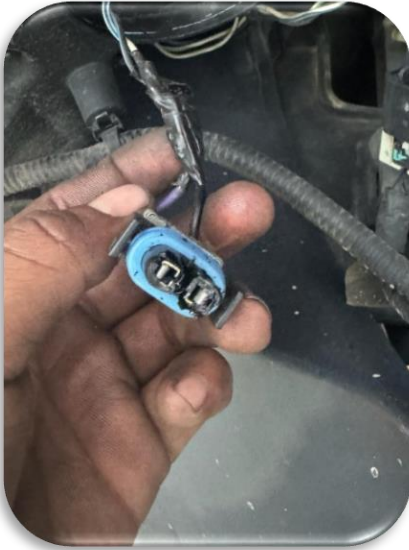
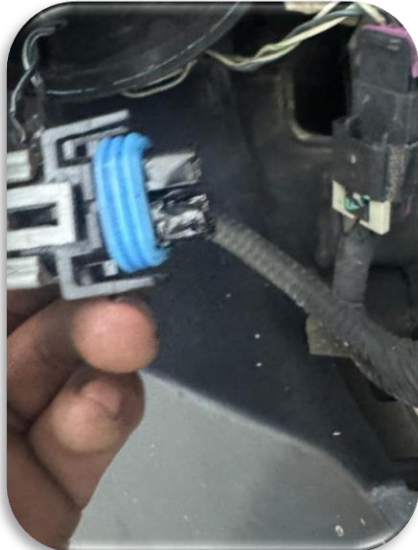
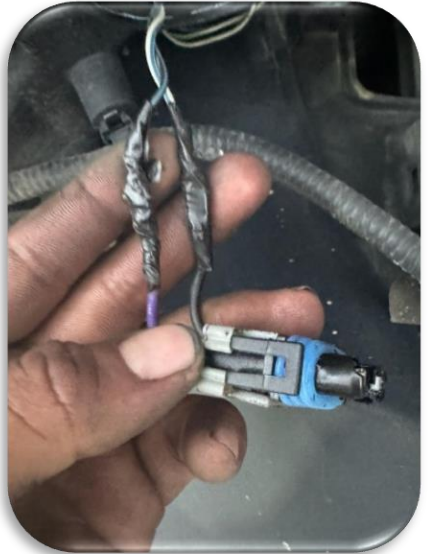
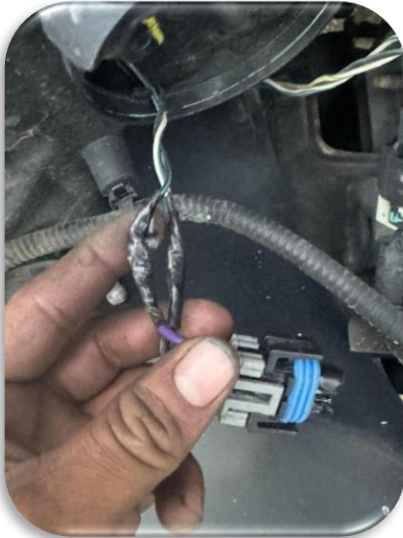
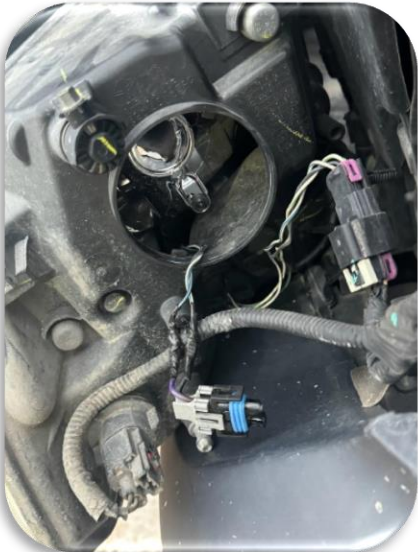
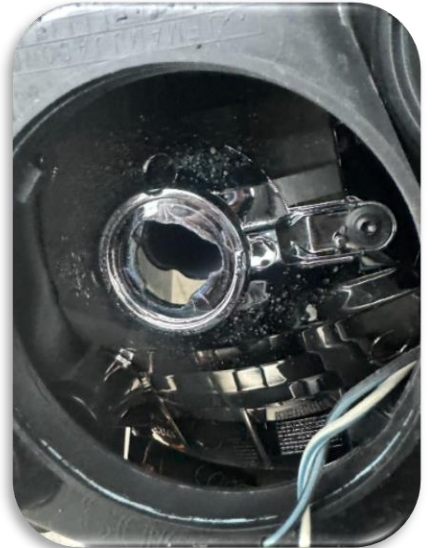
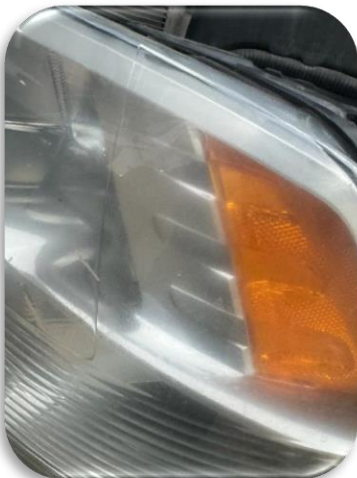
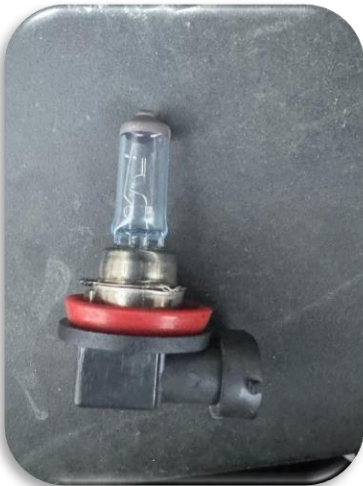
Anexo evidencia fotográfica:

Observación: se atiende por fuga de anticongelante y al momento de arribar reportan fundida la luz baja lado piloto. Al hacer la revisión para el cambio de foco, se encuentra que tiene una adaptación en las luces, no realizada por nuestro taller CcTires, dicha instalación se encuentra mal instalada y quemada (estado de corto lo que provoca que no encienda el foco). De igual manera se encuentra sin la tapa que cubre el faro por la parte interior, lo que provoca que se opaque el faro debido al acceso de la suciedad.

Por medio de la presente me permito informarle que el día de hoy se da atención correctiva, siendo esta, revisión del sistema de enfriamiento el cual se encuentra en buen estado y atención neumática, siendo esta, evaluación de llantas obteniendo la llanta delantera copiloto con una profundidad de 1.09 mm de la unidad con número económico 21008608 y placa NTD-54-82.
