18 DE OCTUBRE DE 2023

Por medio de la presente me permito informarle que el día de hoy se realiza mantenimiento preventivo mayor con un kilometraje de 33,810 km el cual incluye: cambio de filtro de aire, cambio de 16 bujías 2 por pistón, cambio de aceite con 8 litros, cambio de filtro de aceite, lavado de inyectores, lavado de cuerpo de aceleración, mantenimiento correctivo, siendo este, cambio de horquillas superiores ambos lados, revisión de balatas delanteras y traseras las cuales se encuentran en buen estado, recarga de líquido limpiaparabrisas y atención neumática, siendo esta, evaluación de llantas obteniendo las 4 llantas y la de refacción con una profundidad mayor a 3.40 mm, sin embargo, la llanta de refacción se encuentra en el lugar de la llanta trasera lado piloto debido a que la original se encuentra en mal estado de la unidad con número económico 21008630 y placa LLS-957-A.

REQUERIMIENTO SOLICITADO POR USUARIO CFE: MANTTO PREVENTIVO Y CAMBIO DE HORQUILLAS SUPERIORES (Ultimo mtto menor el 15 Abril 23 a los 13,725 Km recorridos 17,861 Km, Correo 05 Oct 23)

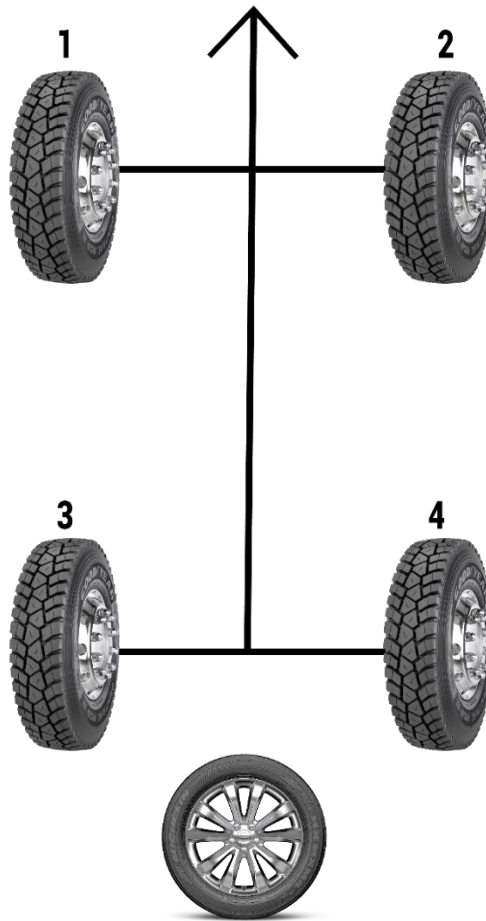
**Repuesto**

| Número | Profundidad | DOT | Medida y tipo de llanta |
|---|---|---|---|
| <b>Repuesto</b> | 8.20 | 4BT6 FOWR<br>3822 | 26570R17 |

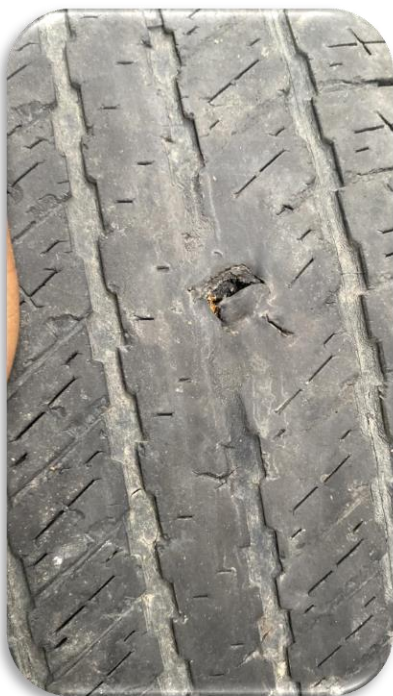
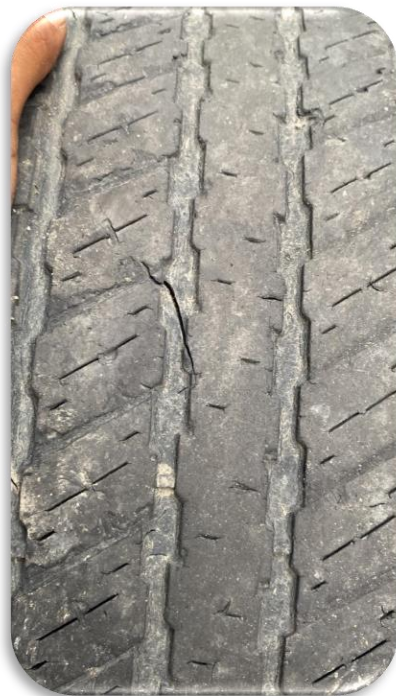
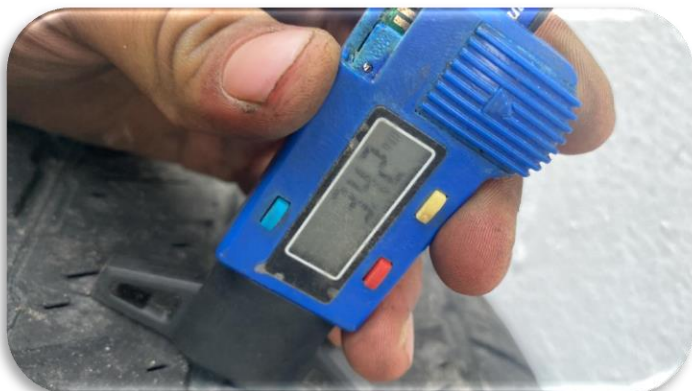
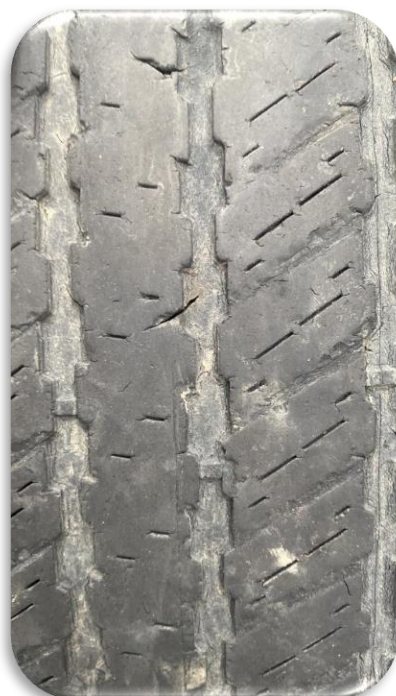
TRASERA PILOTO EN MAL ESTADO
