30 DE MAYO DE 2023

Por medio de la presente me permito informarle que el día de hoy se da atención neumática, siendo esta, evaluación de llantas, a su vez la unidad móvil detecta que se requiere mantenimiento, por lo que se realiza mantenimiento preventivo menor, mantenimiento correctivo, siendo este, cambio de maza balero lado piloto, revisión de balatas delanteras y traseras sin hacer cambio ya que se encuentran en buen estado a la unidad con número económico 21008636 y placa NTD-54-80. Quedando operativa y sin novedad.

## EVALUACIÓN DE LLANTAS

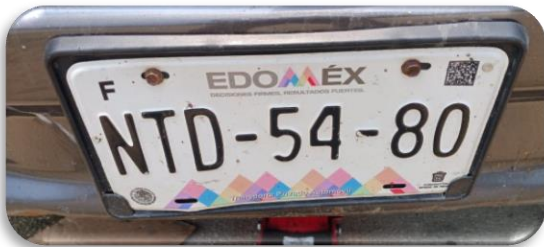
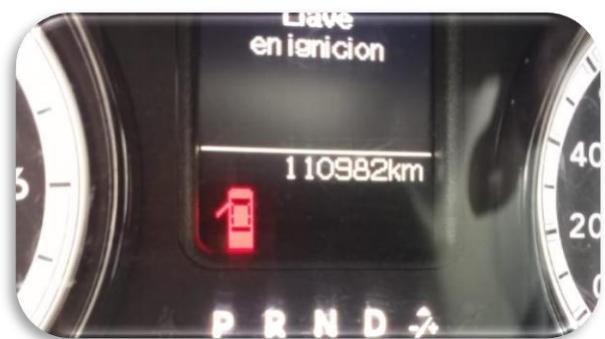
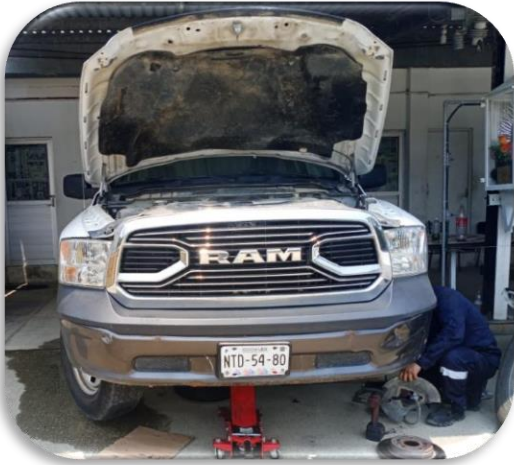
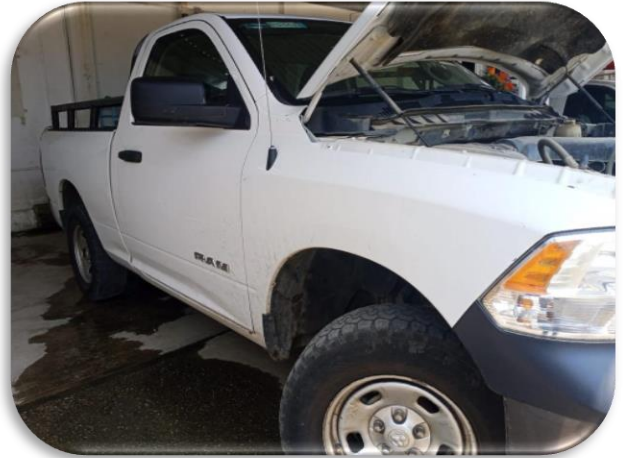
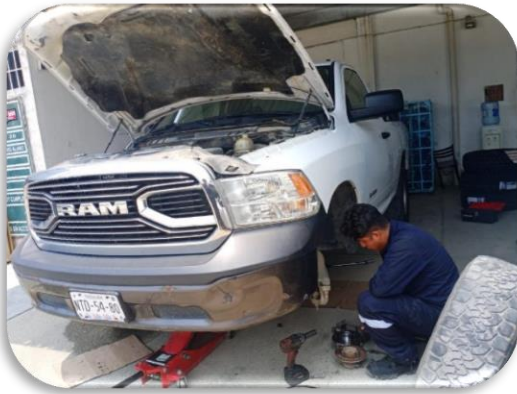
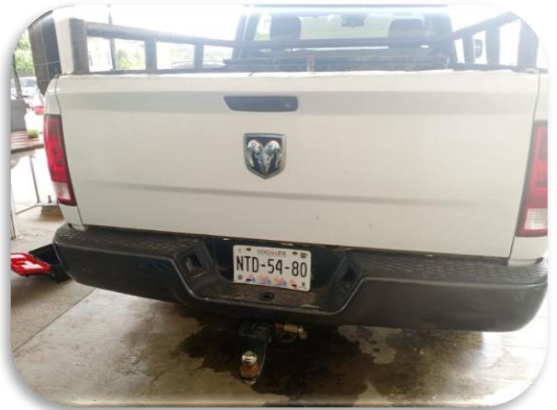
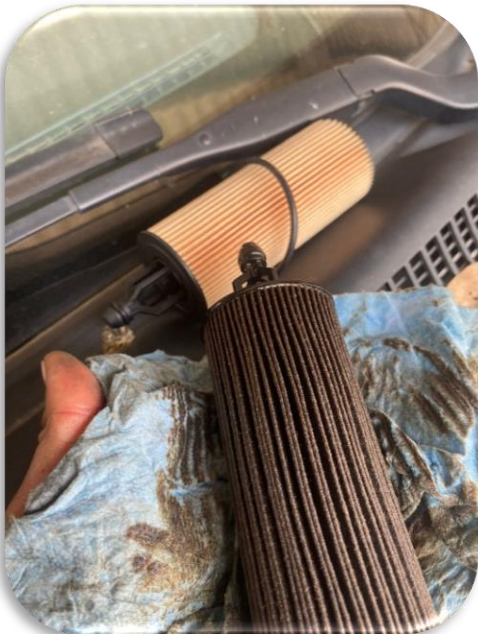
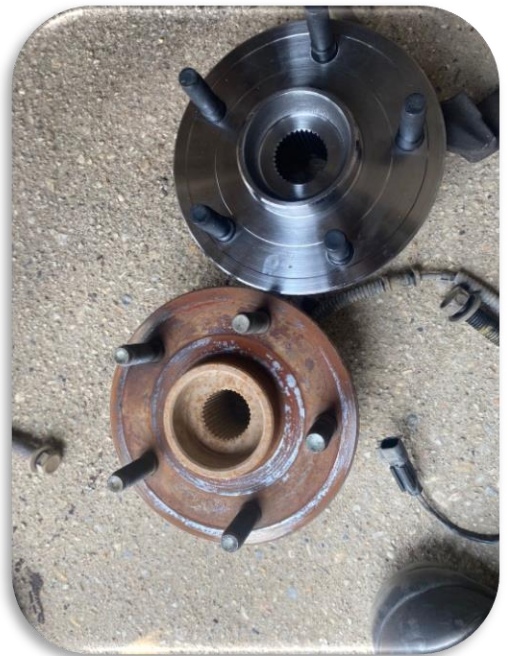
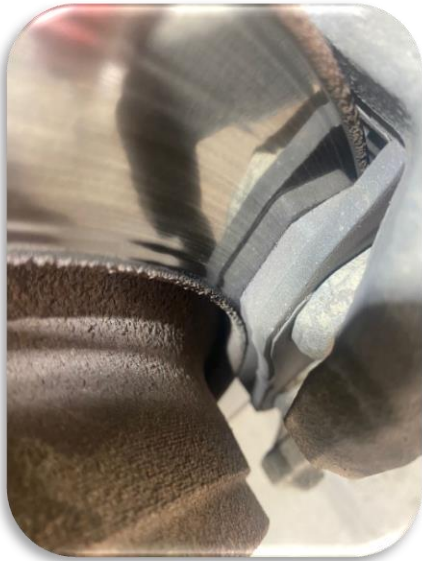
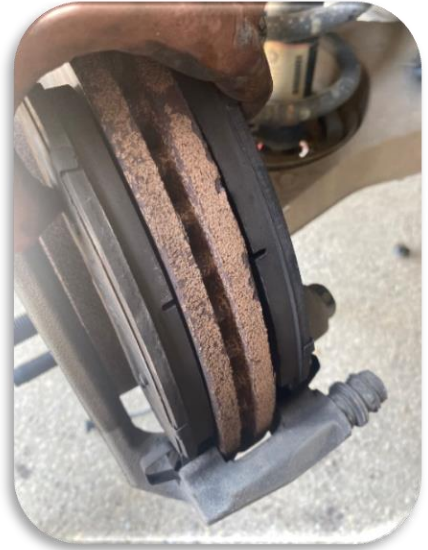
Anexo evidencia fotográfica:

REQUERIMIENTO SOLICITADO POR USUARIO CFE: Cambio de por lo menos dos neumáticos a la unidad 8636, esto derivado a que sus caras alternas presentan un mayor desgaste, la corrección a la anomalía generó un desgaste incorrecto de los neumáticos.
