Por medio de la presente me permito informarle que el día de hoy se realiza atención neumática, siendo esta, evaluación de llantas a la unidad con número económico 21008668 y placa NTD-69-74. Quedando en funcionamiento y óptimas condiciones.

REQUERIMIENTO SOLICITADO POR USUARIO CFE: presenta vibración en la llanta delantera derecha, cuando alcanza una velocidad de 90km/hrs, Revisión/Dictamen de llantas (no aplica llanta de Refacción)

## EVALUACIÓN DE LLANTAS

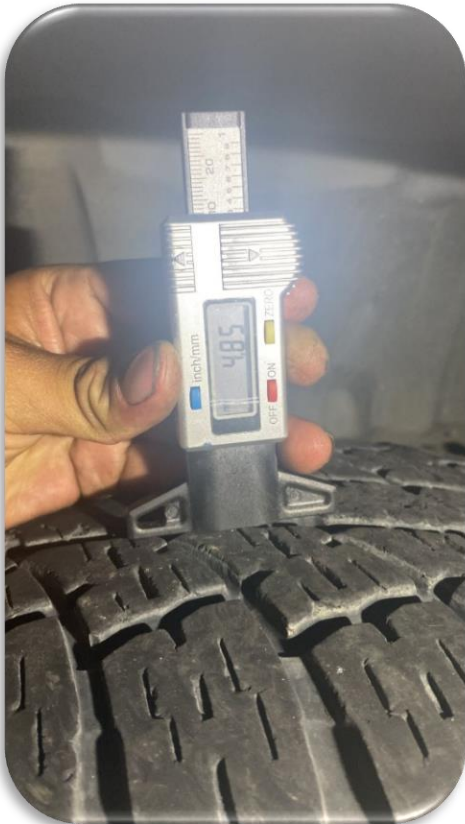
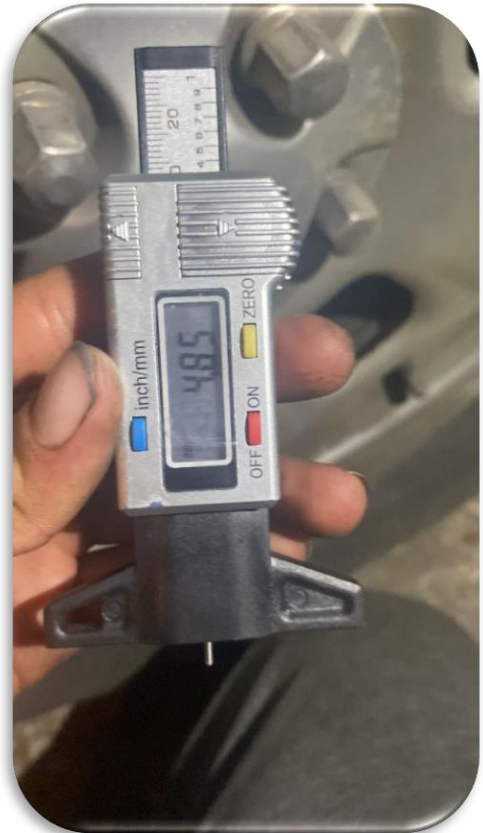
DELANTERA  
PILOTO

| Número | Profundidad | DOT | Medida y tipo de llanta |
|---|---|---|---|
| <b>1 Delantero</b> Lado izquierdo (Piloto) | 4.85 mm | KBJ6 | 26570R17 |

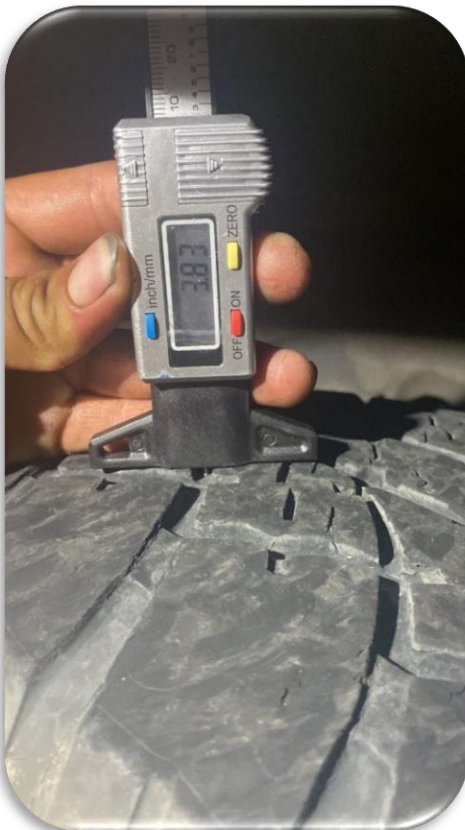
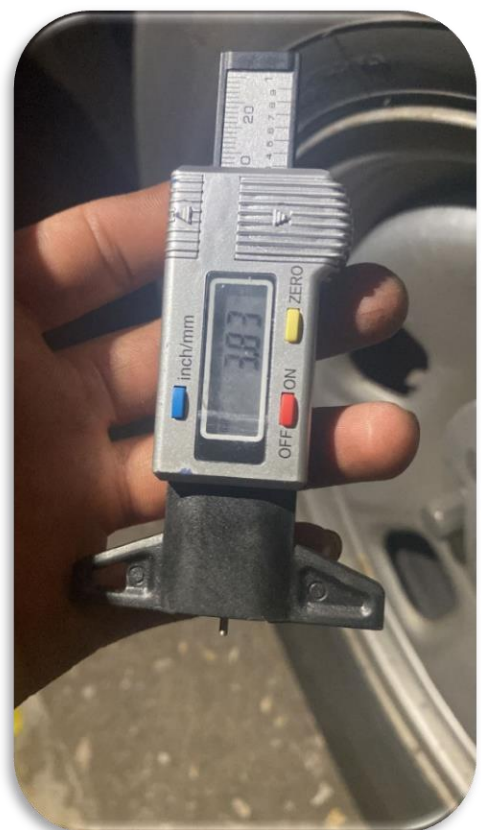
DELANTERA  
COPILOTO

| Número | Profundidad | DOT | Medida y tipo de llanta |
|---|---|---|---|
| <b>2 Delantero</b> Lado derecho (Copiloto) | 3.83 mm | KBJ6 | 26570R17 |

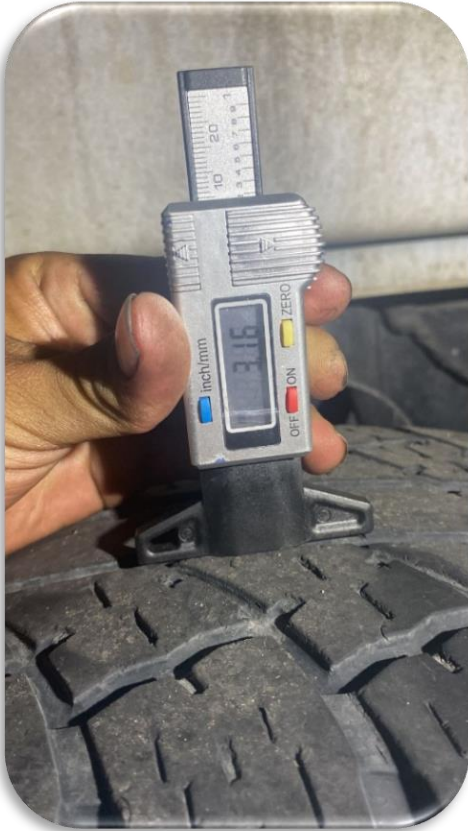
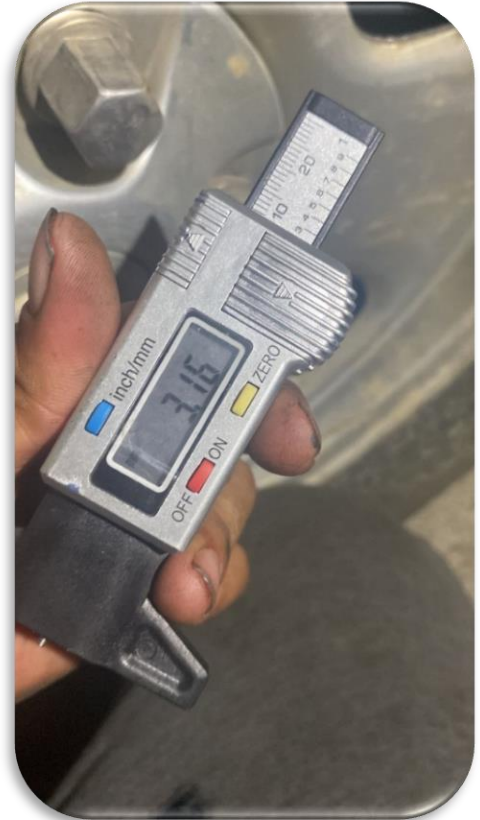
TRASERA  
PILOTO

| Número | Profundidad | DOT | Medida y tipo de llanta |
|---|---|---|---|
| <b>3 Trasero</b> Lado Izquierdo (Atrás Piloto) | 3.16 mm | KBJ6 | 26570R17 |

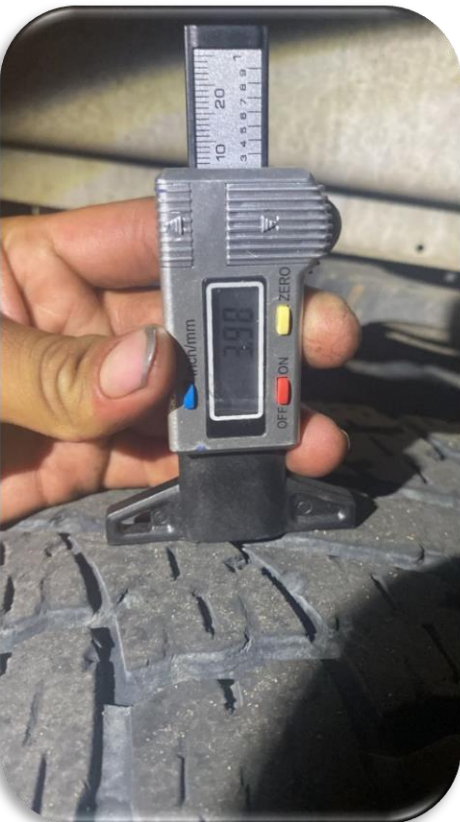
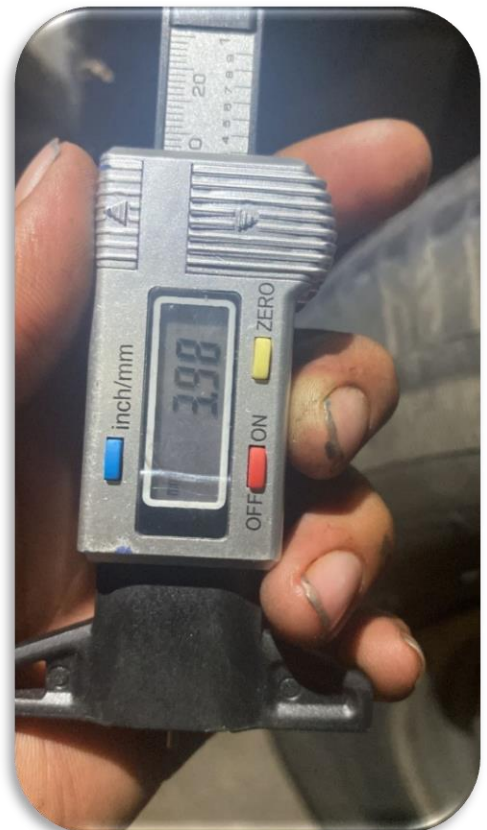
TRASERA  
COPILOTO

| Número | Profundidad | DOT | Medida y tipo de llanta |
|---|---|---|---|
| <b>4 Trasero</b> Lado Derecho (Atrás Copiloto) | 3.98 mm | KBJ6 | 26570R17 |
