20 DE ABRIL DE 2023

Por medio de la presente me permito informarle que el día de hoy se realiza mantenimiento correctivo, siendo este, cambio de batería, acomodo de 2 mangueras que entran al múltiple de admisión que estaban fuera de lugar, relleno de líquido limpiaparabrisas y evaluación de llantas a la unidad con número económico 21008745 y placa NTD-43-98. Quedando operativa y sin novedad.

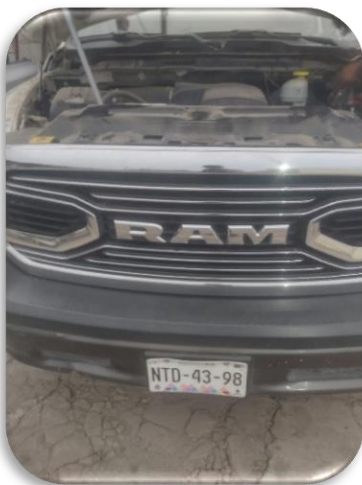
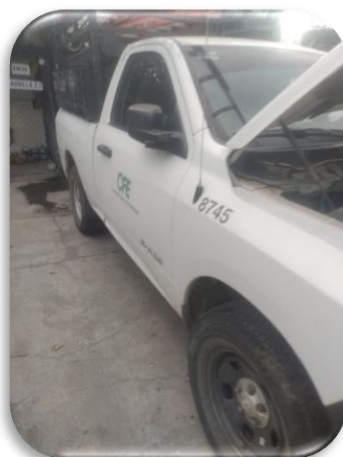
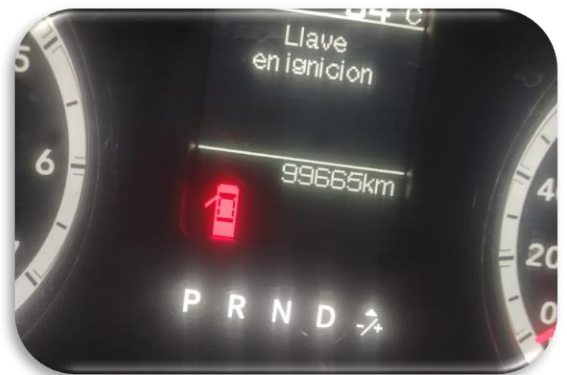
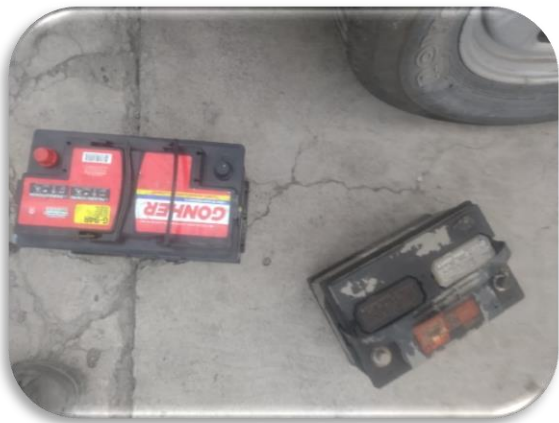
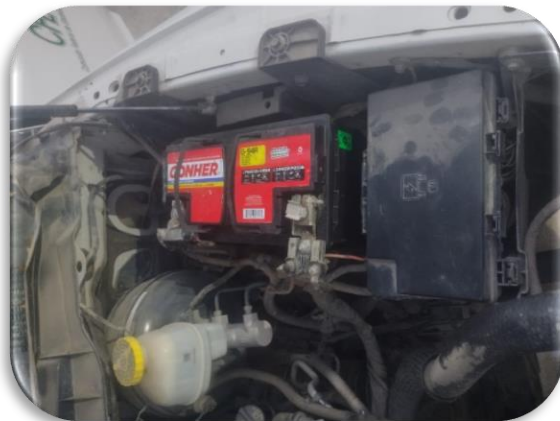
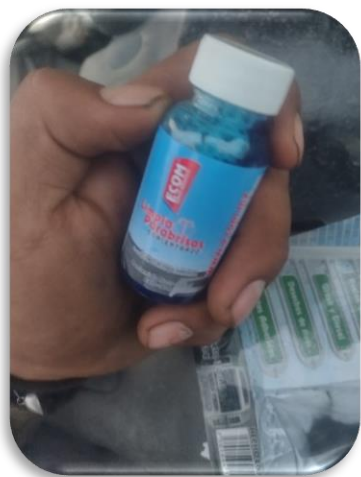
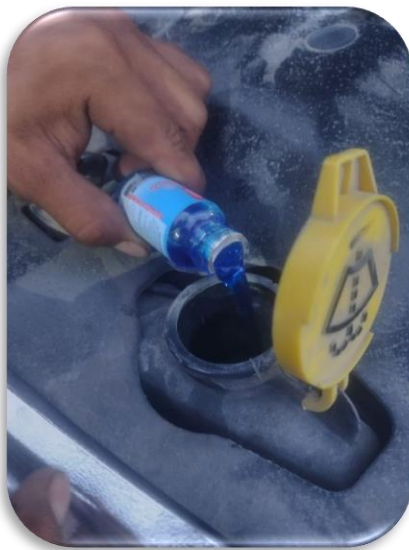
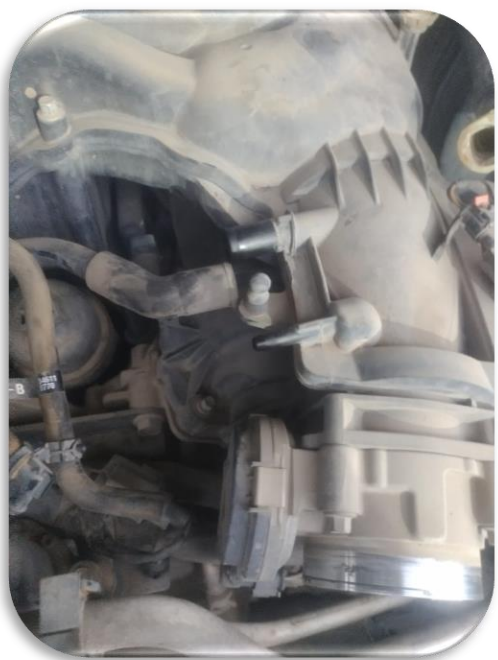
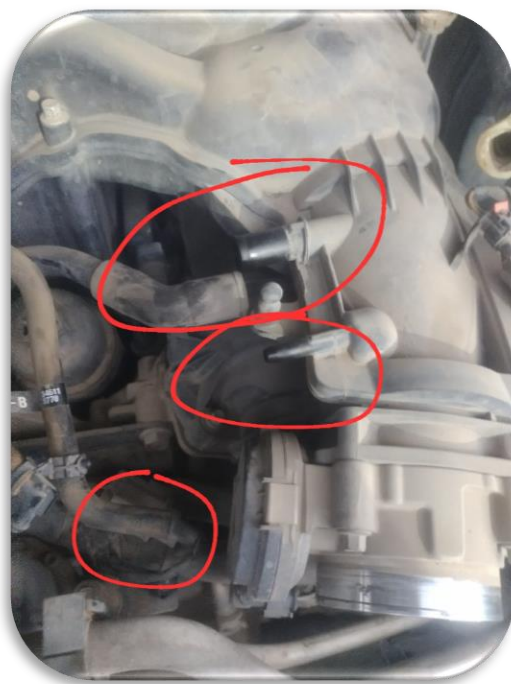
Anexo evidencia fotográfica:

Observación: hay una llanta en la batea que sería la original del lado trasero izquierdo la cual se aprecia que está deforme en la cara exterior, esto debido a que fue rodada sin aire, aparentemente no tiene golpe o pinchadura. Por lo que la llanta auxiliar está ocupando el lugar de la llanta trasera izquierda.
