12 DE NOVIEMBRE DE 2022

Por medio de la presente me permito informarle que el día de hoy se realiza cambio de balatas delanteras, servicio y calibrado de balatas traseras, cambio de foco delantero lado copiloto (bajas/altas) a la unidad con número económico 21004025 y placa NTC-30-75. Quedando operativa.

| <b>ARRENDOMOVIL</b> | <b>ACUSE DE ENTREGA DE UNIDAD (TALLER)</b> | <br>Comisión Federal de Electricidad |

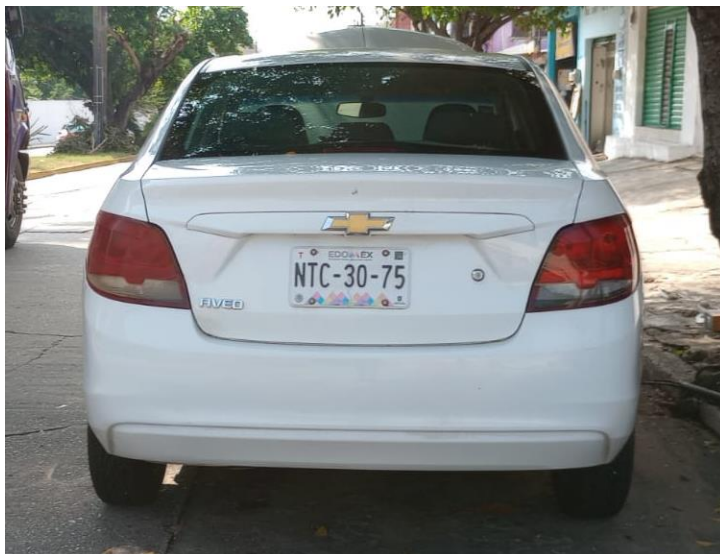
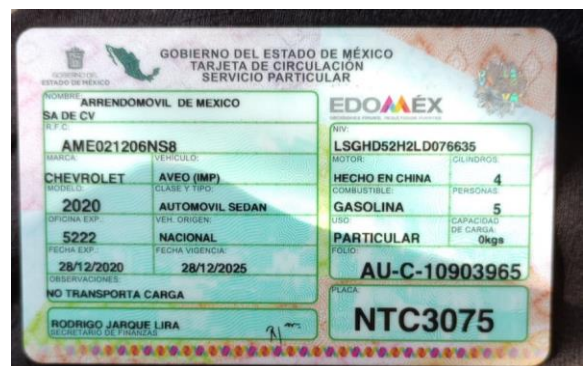
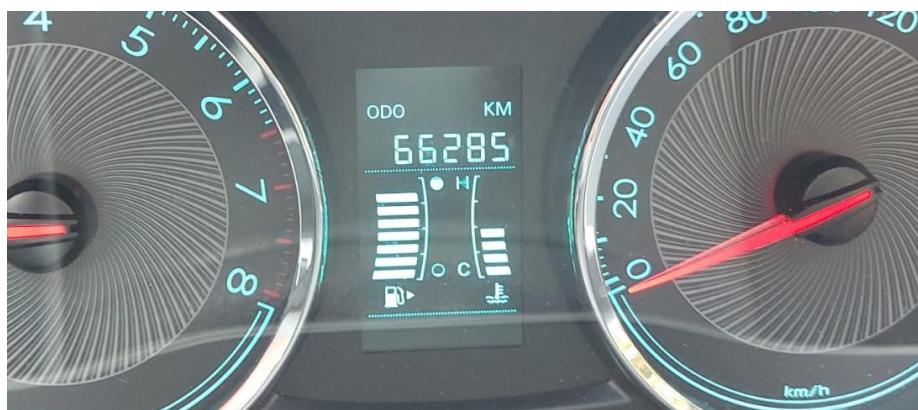
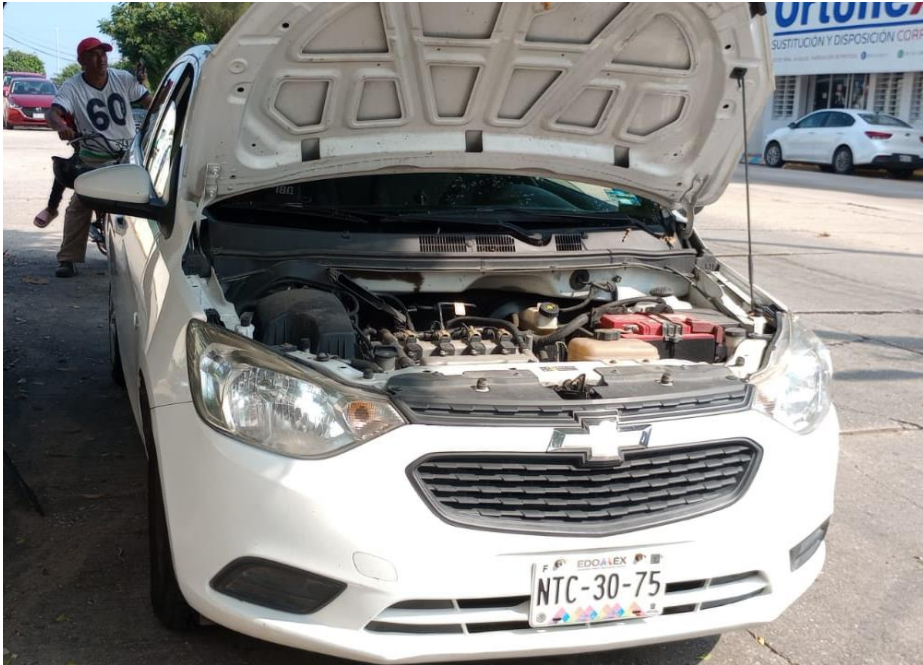
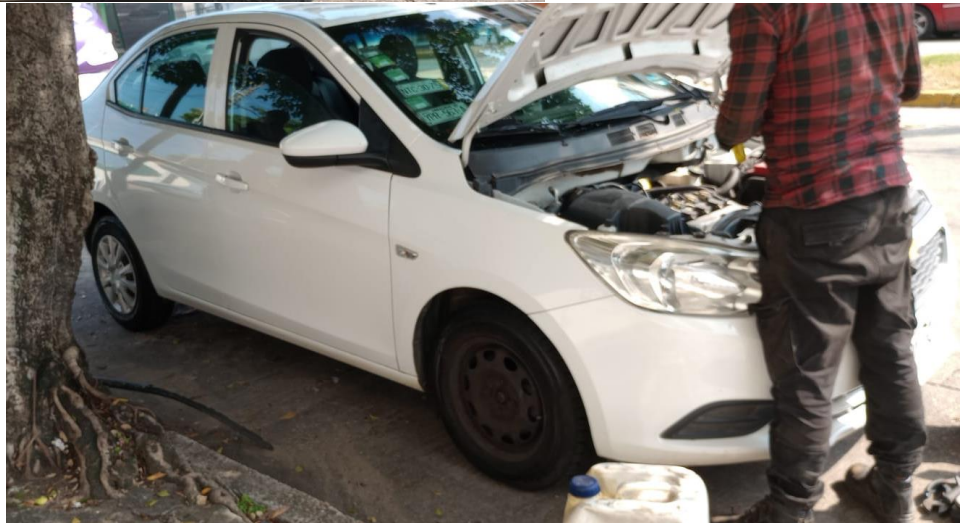
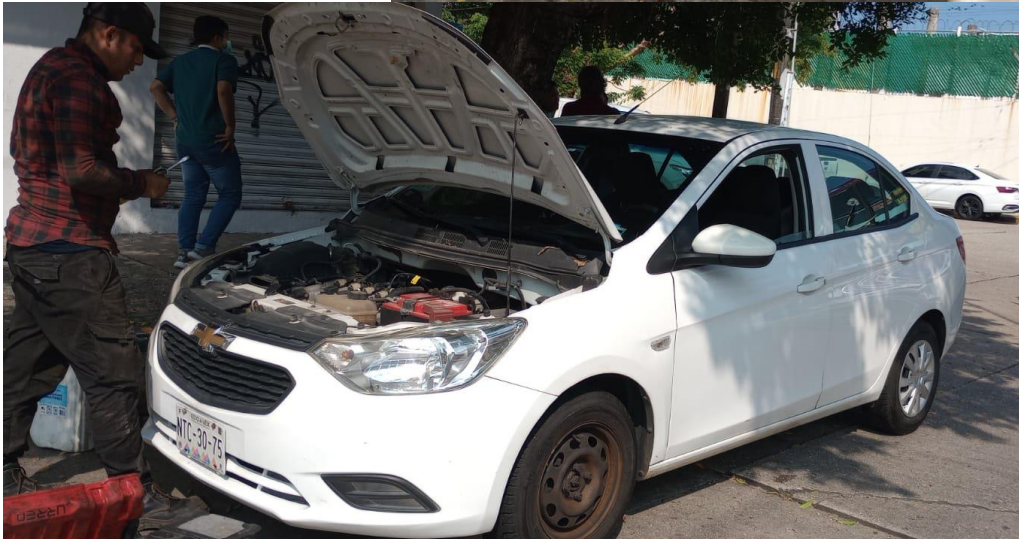
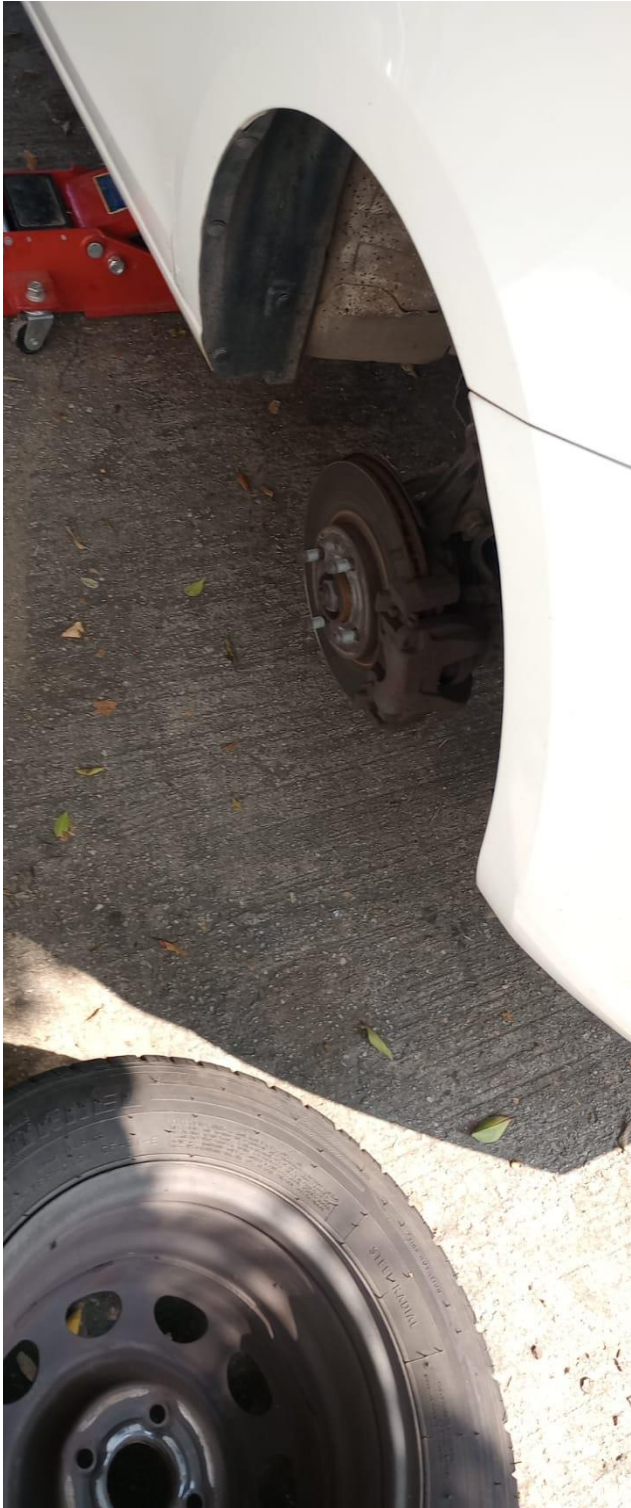
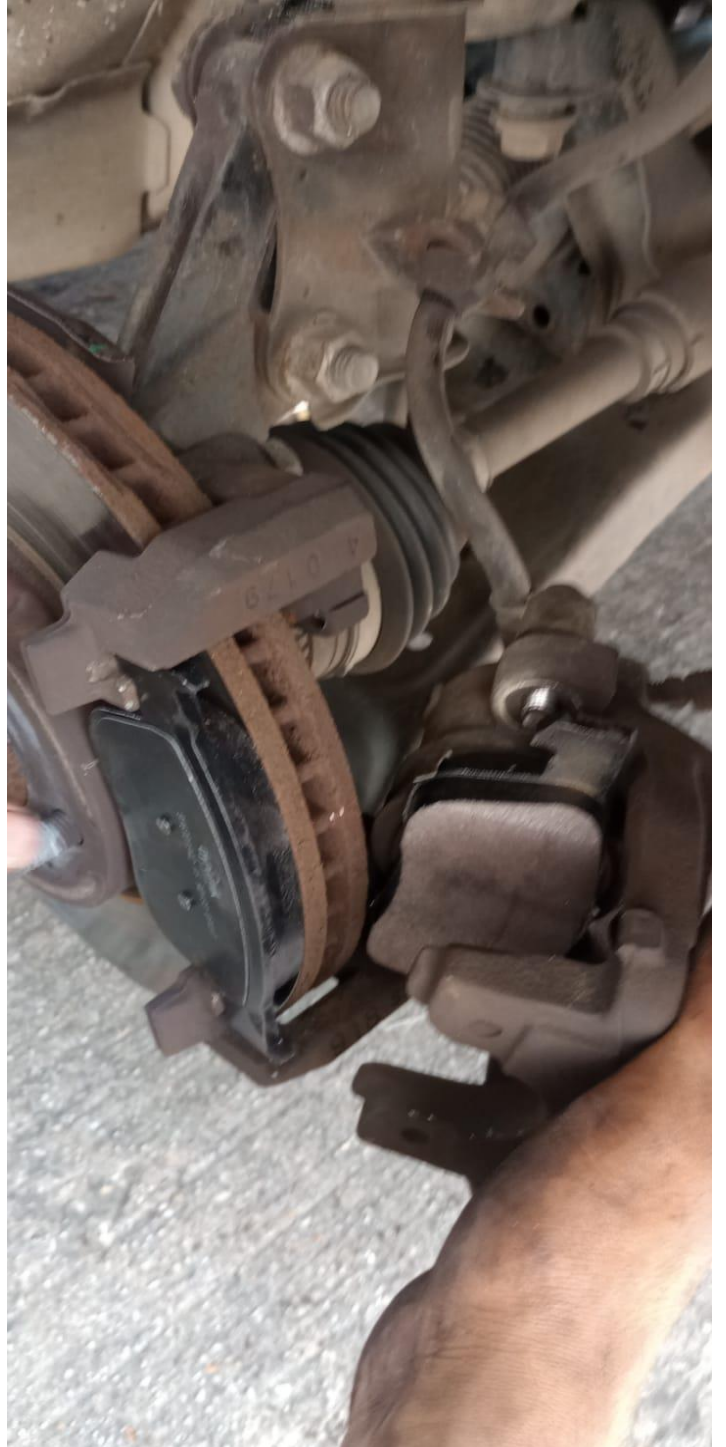
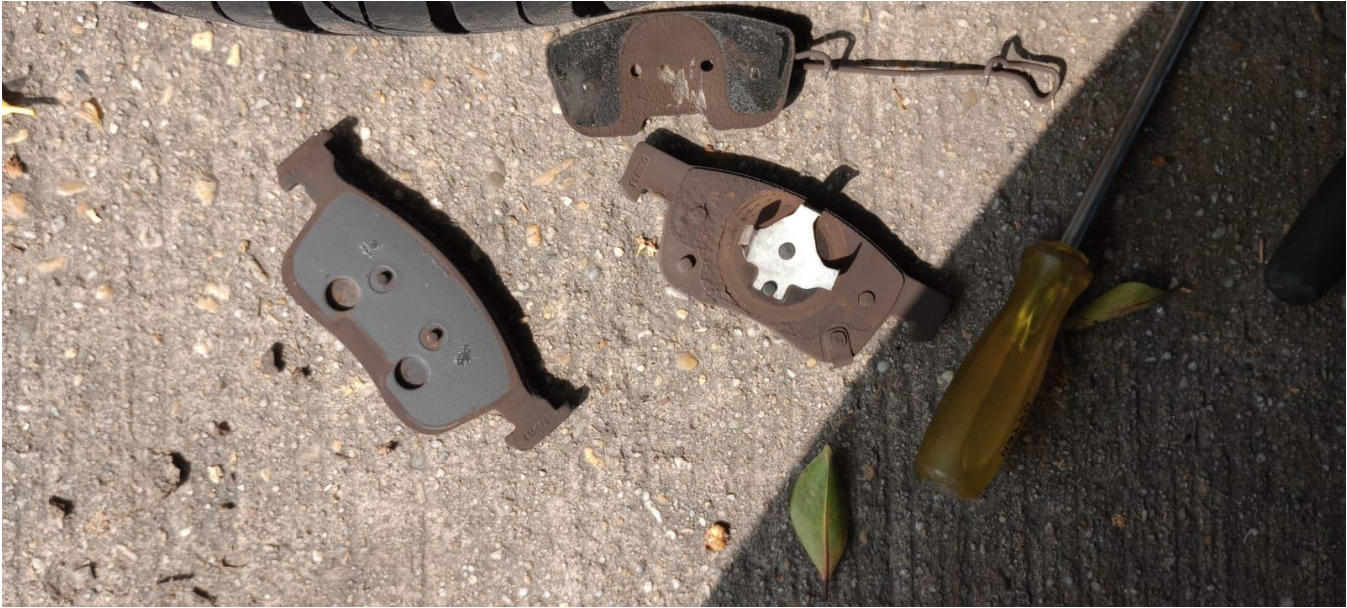
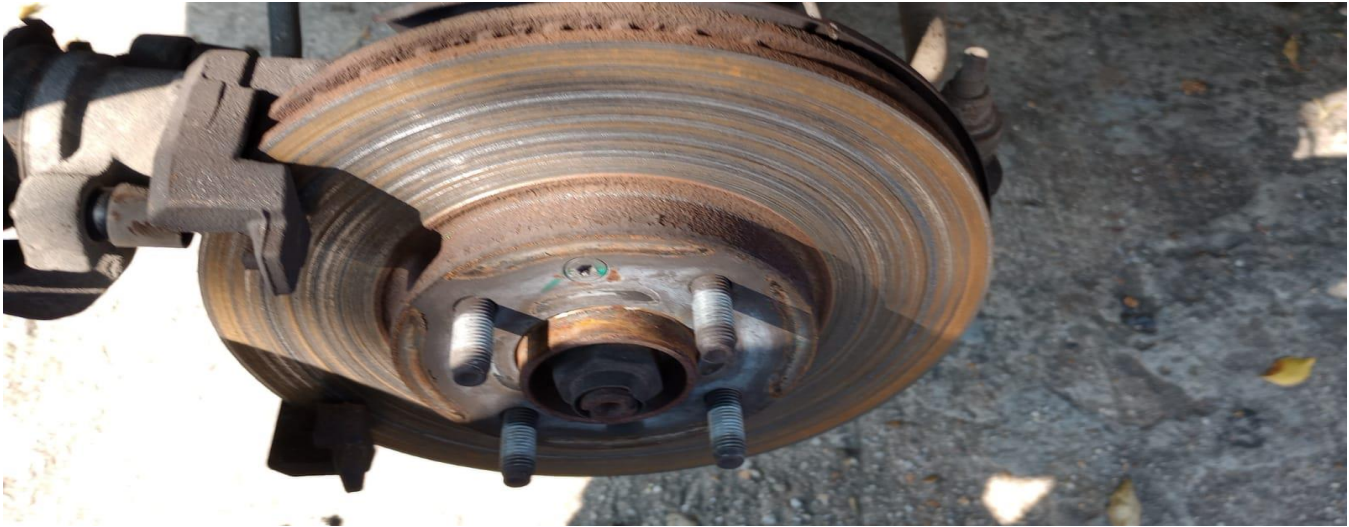
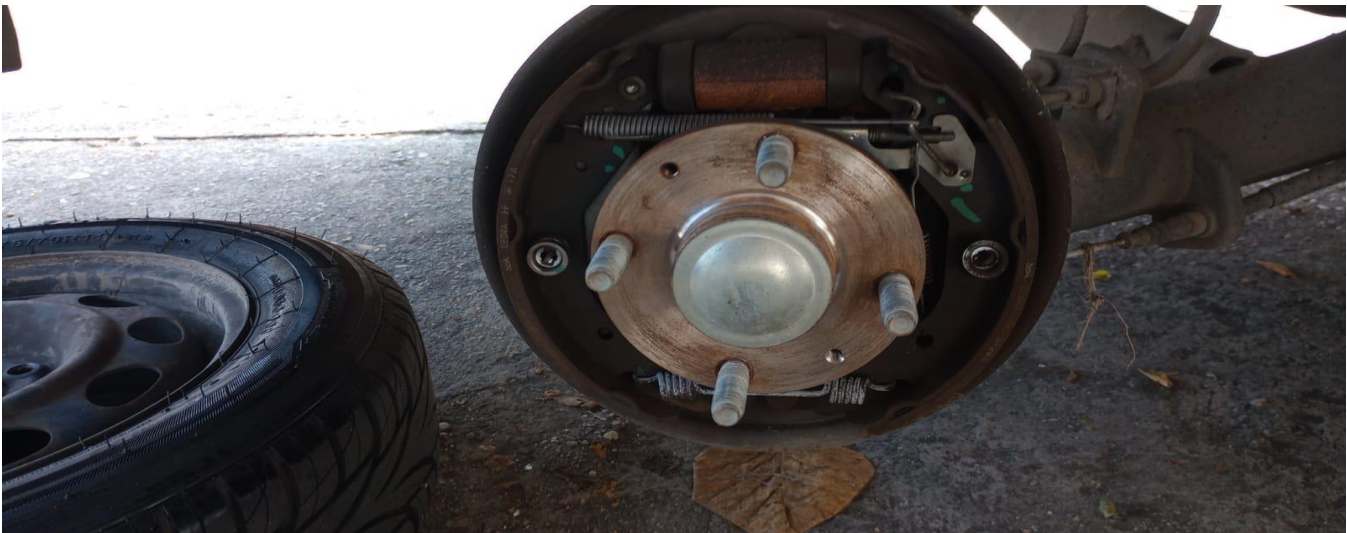
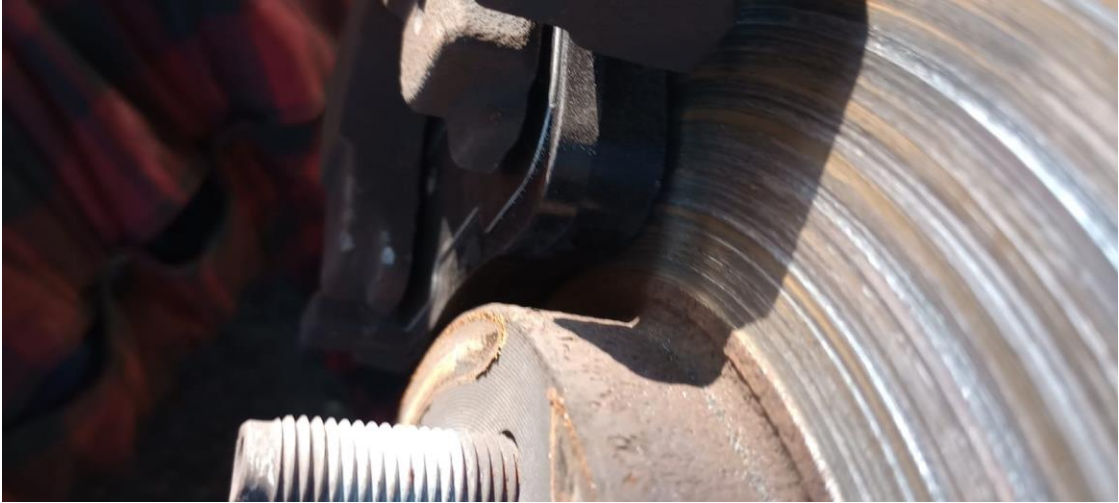
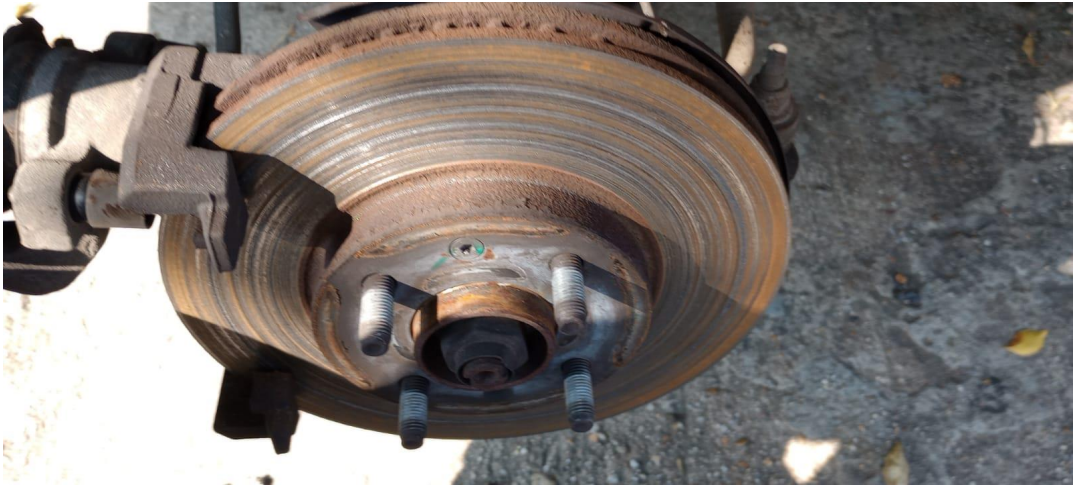
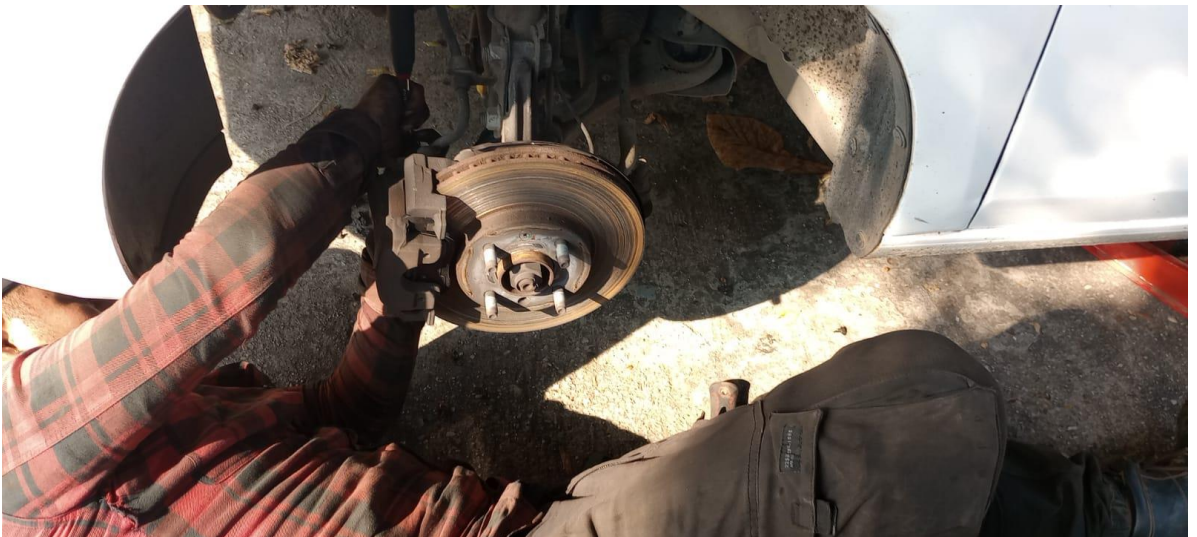
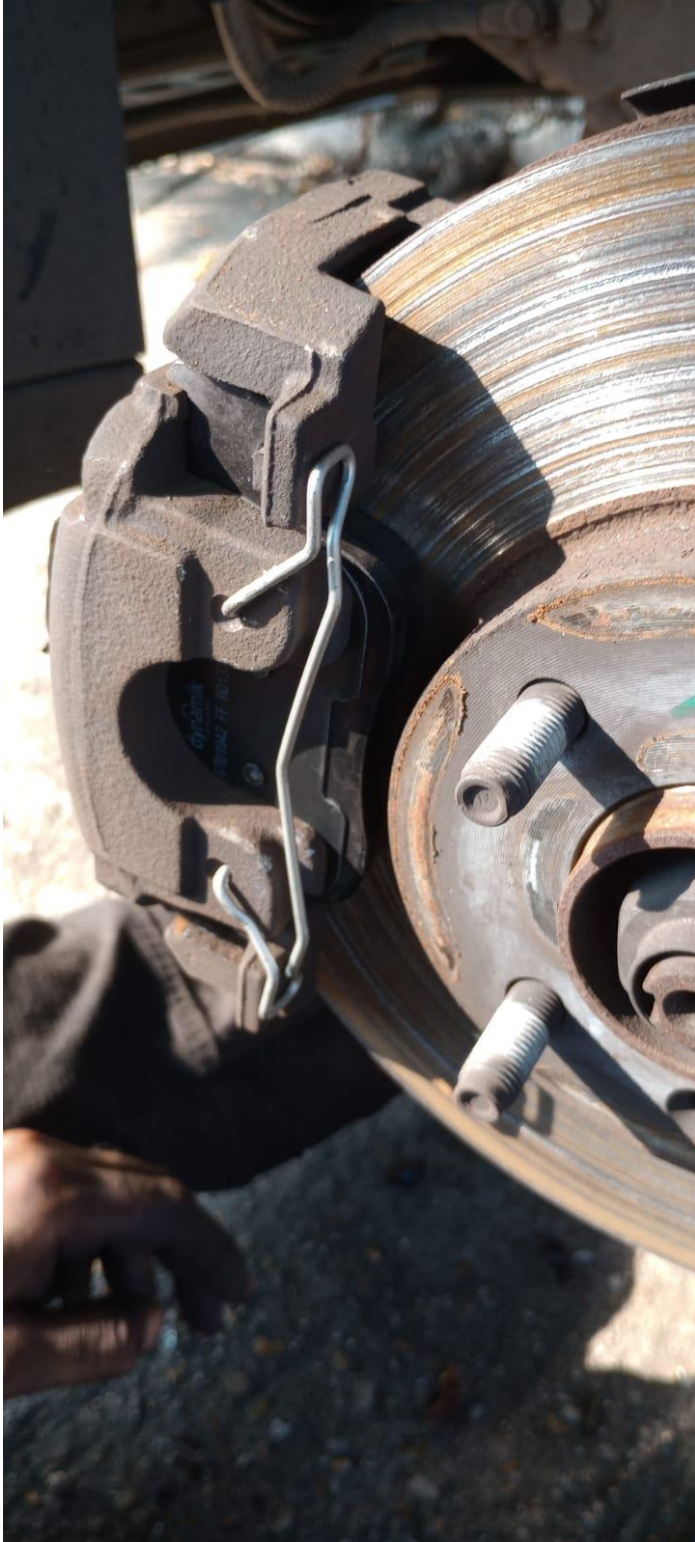
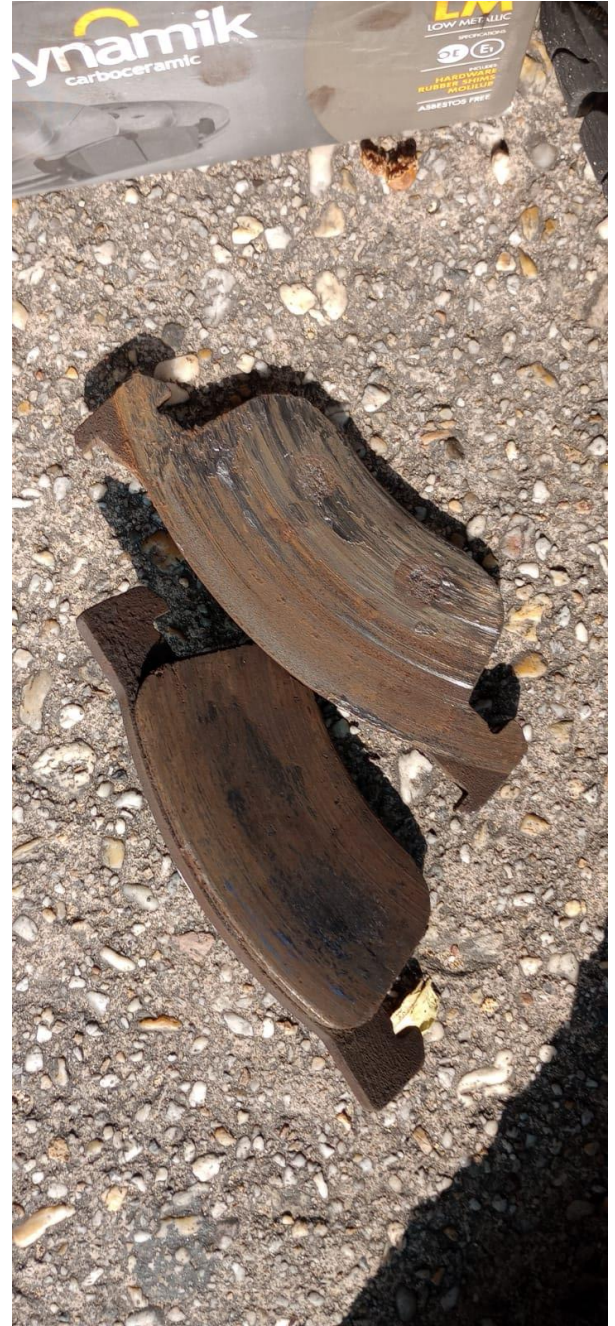
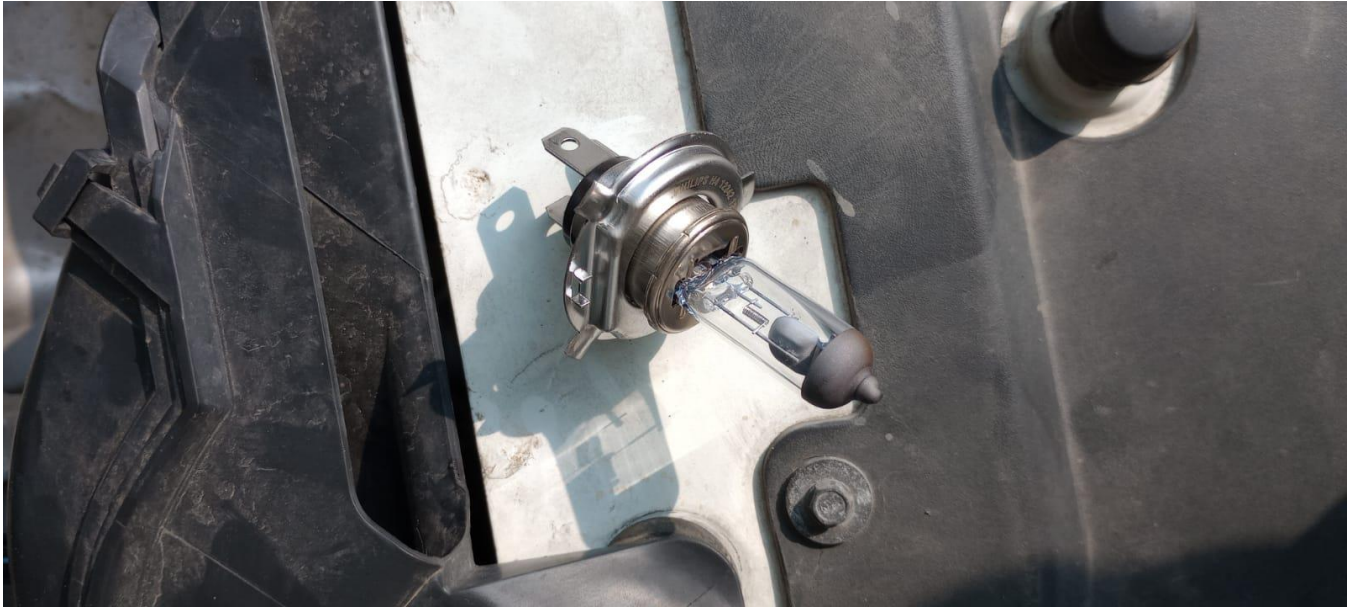
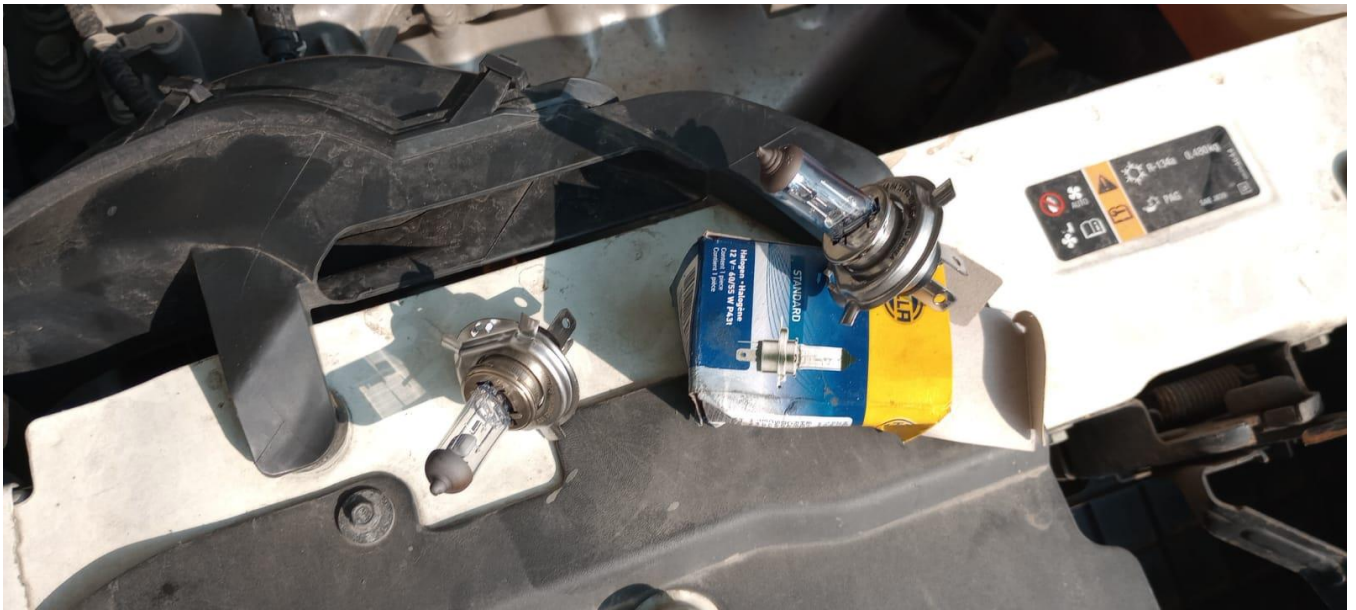
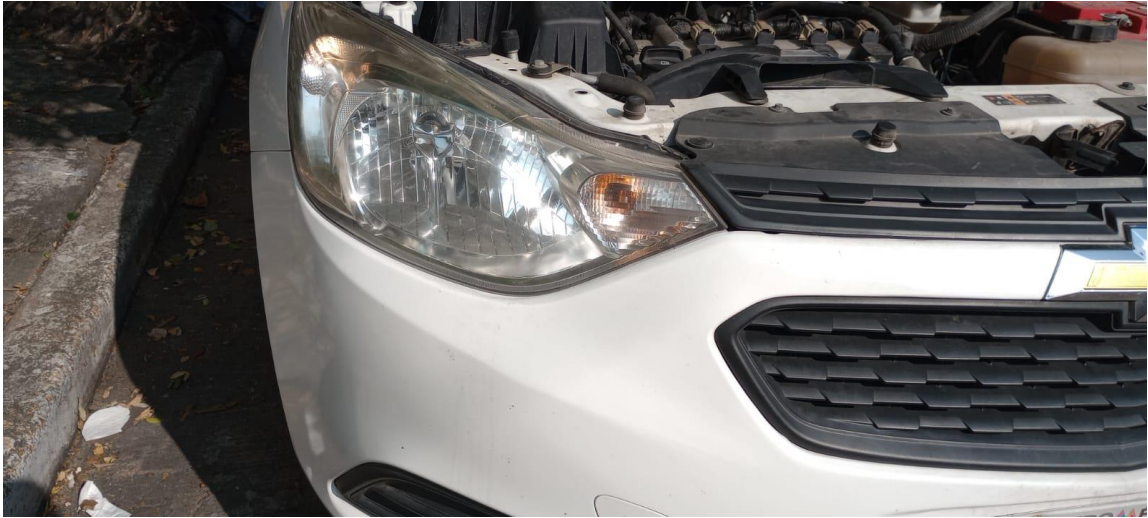
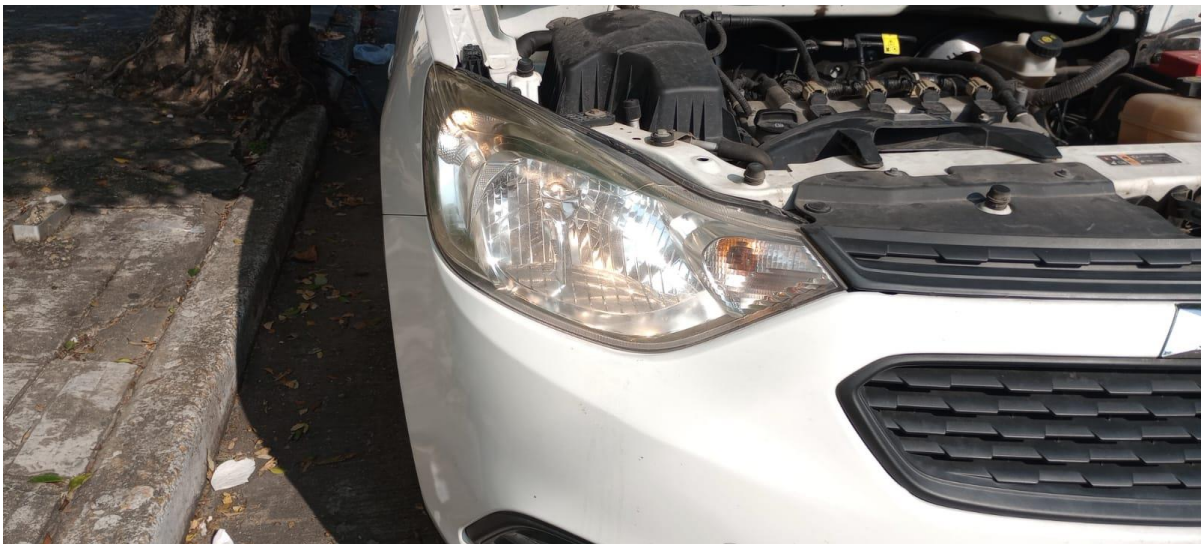
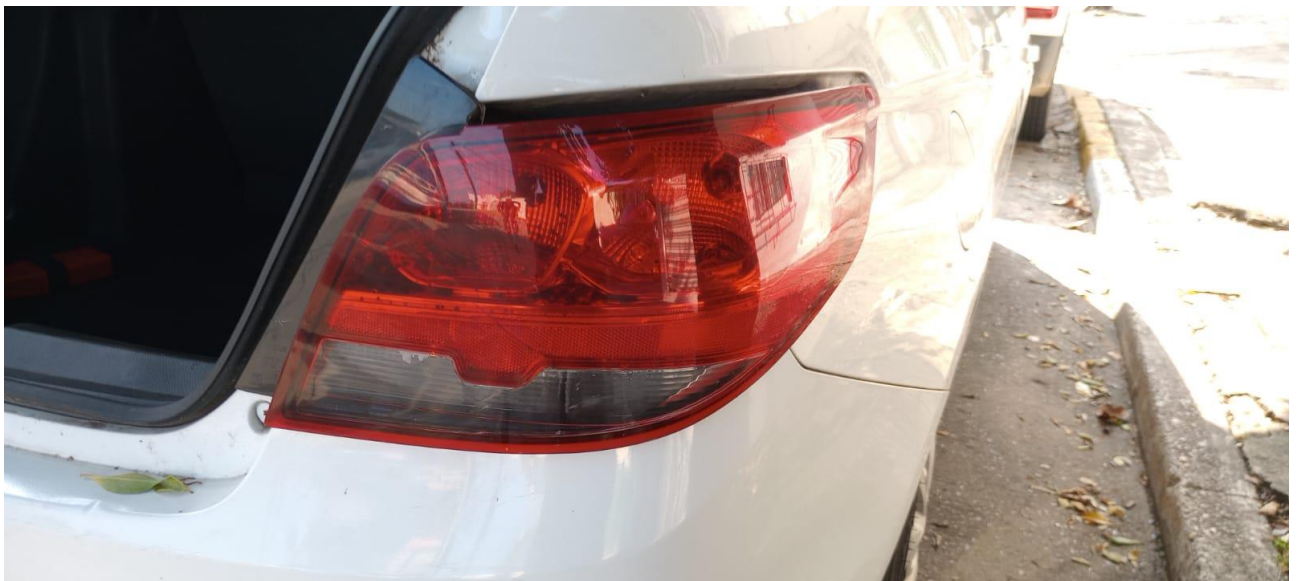
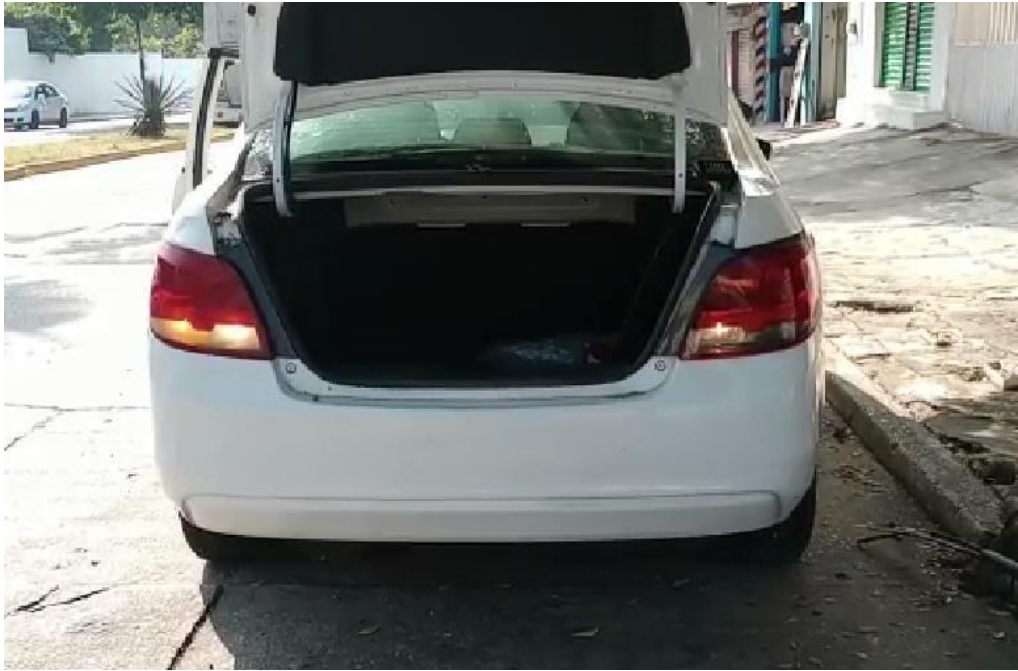
Anexo evidencia fotográfica:

Se encuentra con el disco rayado, por desgaste de balata sin pasta.
