Por medio de la presente me permito informarle que el día de hoy se realiza mantenimiento preventivo menor, revisión de balatas traseras sin hacer cambio (se encuentran en buen estado), mantenimiento correctivo, siendo este, cambio de balatas delanteras y evaluación de llantas a la unidad con número económico 21007618 y placa NTC-77-02. Quedando en óptimas condiciones y en uso.

REQUISITO SOLICITADO POR USUARIO CFE: SERVICIO DE AFINACION MAYOR, VERIFICACION PRIMER SEMESTRE 2023

## EVALUACIÓN DE LLANTAS

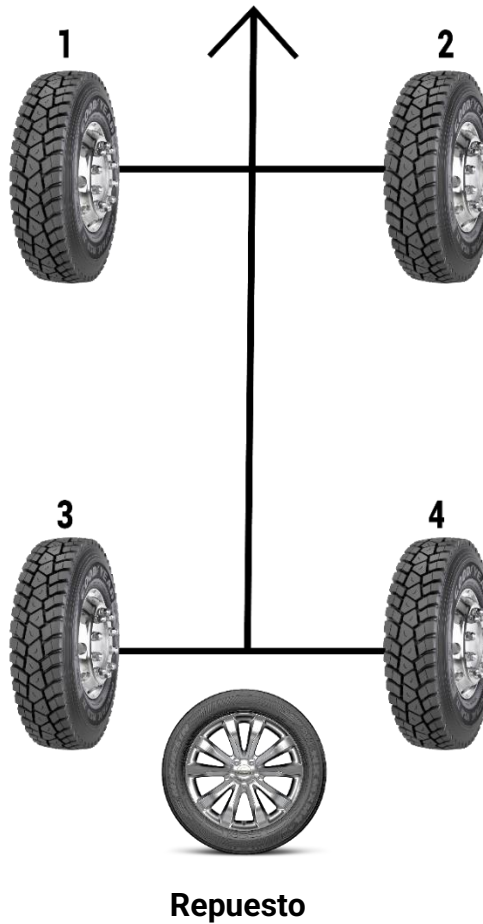
| Número | Profundidad | DOT | Medida y tipo de llanta |
|---|---|---|---|
| <b>1 Delantero</b> Lado izquierdo (Piloto) | 7.32 mm | 14BT6 FDER | 26570R17 |
| <b>2 Delantero</b> Lado derecho (Copiloto) | 6.74 mm | 14BT6 FDER | 26570R17 |
| <b>3 Trasero</b> Lado Izquierdo (Atrás Piloto) | 4.96 mm | 14BT6 FDER | 26570R17 |
| <b>4 Trasero</b> Lado Derecho (Atrás Copiloto) | 4.63 mm | 14BT6 FDER | 26570R17 |
| <b>Repuesto</b> | 8.23 mm | A3E8 HN00 | 26570R17 |

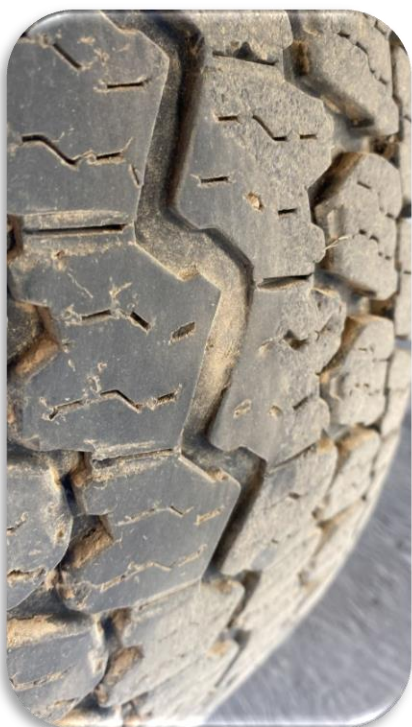
TRASERA PILOTO  
CON CHIPOTE

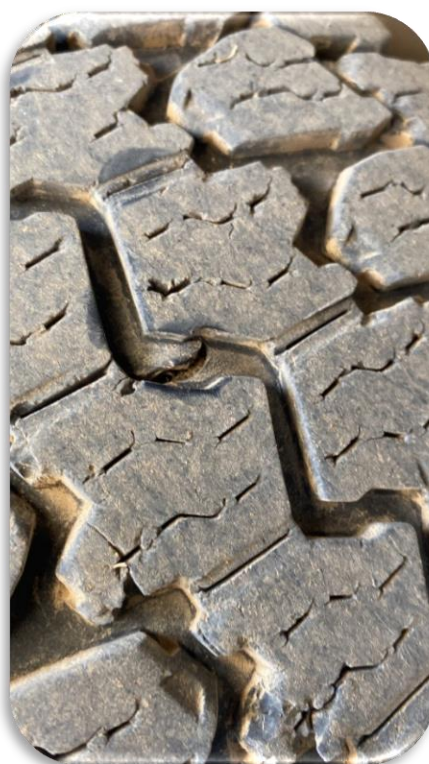
TRASERA PILOTO  
CON RAJADURA
