## EVALUCIÓN DE LLANTAS

Me permito informarle que el día de hoy se tiende la unidad 21008614 con placa NTD-55-43 se realiza atención neumática, siendo esta, evaluación de llantas obteniendo lo siguiente: únicamente la llanta trasera lado piloto cuenta con desnivel por desgaste.

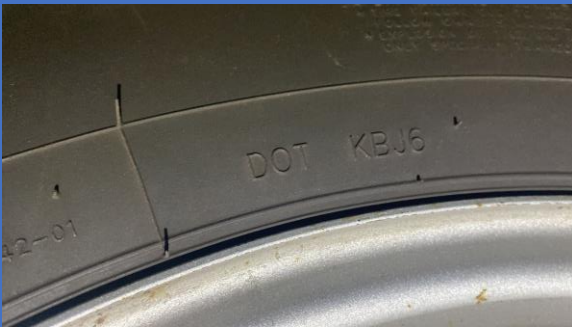
**Llanta 1**

| Número | Profundidad | DOT | Medida y tipo de llanta |
|---|---|---|---|
| <b>1 Delantero</b> Lado izquierdo (Piloto) | 5.18 | KBJ6 | 26570R17 |

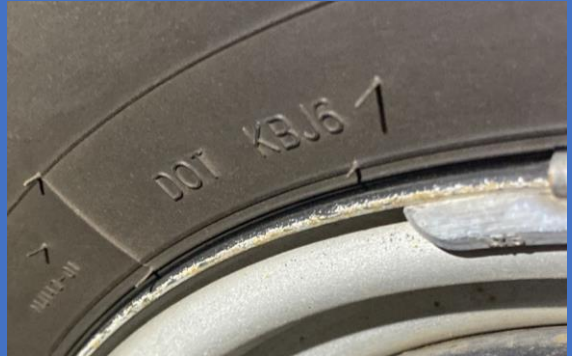
**Llanta 2**

| Número | Profundidad | DOT | Medida y tipo de llanta |
|---|---|---|---|
| <b>2 Delantero</b> Lado derecho (Copiloto) | 4.71 | KBJ6 | 26570R17 |

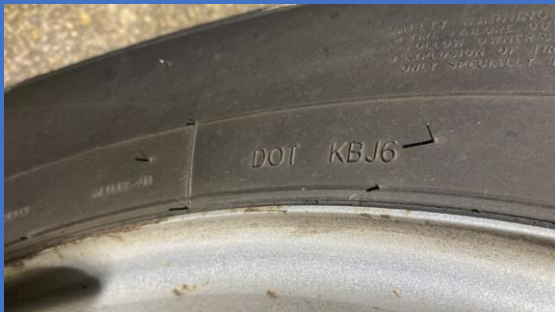
**Llanta 3**

| Número | Profundidad | DOT | Medida y tipo de llanta |
|---|---|---|---|
| <b>3 Trasero</b> Lado Izquierdo (Atrás Piloto) | 3.55 | KBJ6 | 26570R17 |

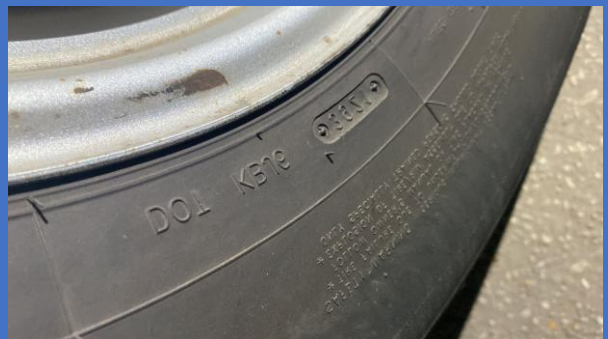
**Llanta 4**

| Número | Profundidad | DOT | Medida y tipo de llanta |
|---|---|---|---|
| <b>4 Trasero</b> Lado Derecho (Atrás Copiloto) | 3.94 | KBJ6 | 26570R17 |
