17 DE MAYO DE 2023

Por medio de la presente me permito informarle que el día de hoy se atiende por solicitud y se realiza revisión de balatas sin hacer cambio, se encuentran en buen estado y se explicó también al usuario que en el anterior servicio hecho el 14 de abril del presente año se hizo cambio de balatas delanteras y traseras a la unidad con número eco 21008614 y placa NTD-55-43. A su vez se hace dictamen de llantas. Quedando la unidad en funcionamiento y óptimas condiciones.

REQUERIMIENTO SOLICITADO POR USUARIO CFE: Reparación de Balatas Rechinan ambos lados.

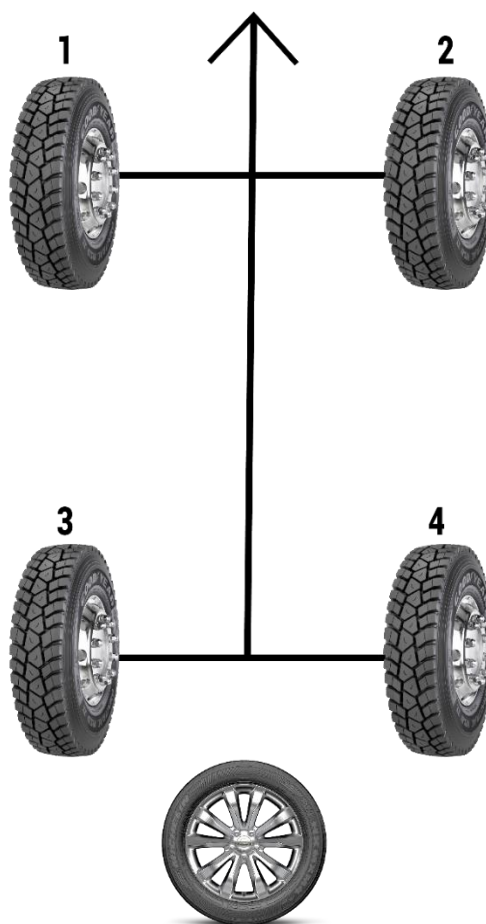
| Número | Profundidad | DOT | Medida y tipo de llanta |
| <b>1 Delantero</b> Lado izquierdo (Piloto) | 4.61 mm | KBJ6 | 26570R17 |
| <b>2 Delantero</b> Lado derecho (Copiloto) | 5.80 mm | KBJ6 | 26570R17 |
| <b>3 Trasero</b> Lado Izquierdo (Atrás Piloto) | 3.10 mm | KBJ6 | 26570R17 |
| <b>4 Trasero</b> Lado Derecho (Atrás Copiloto) | 3.64 mm | KBJ6 3921 | 26570R17 |
| <b>Repuesto</b> | | | |
