02 DE NOVIEMBRE DE 2023

Por medio de la presente me permito informarle que el día de hoy al revisar la unidad se encontró una piedra atorada entre la tolva y el disco de frenado la cual fue retirada y se dio atención correctiva, siendo esta, revisión de balatas delanteras y traseras las cuales se encuentran en buen estado y revisión de suspensión la cual también se encuentra en buen estado de la unidad con número económico 21008640 y placa NTD-56-34.

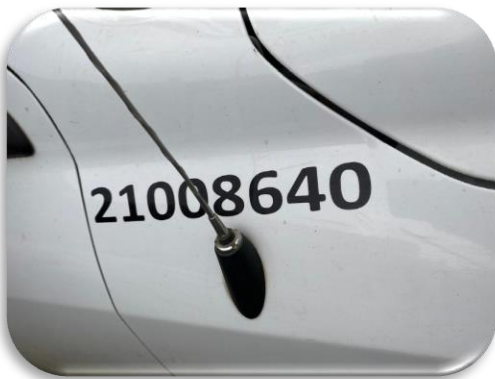
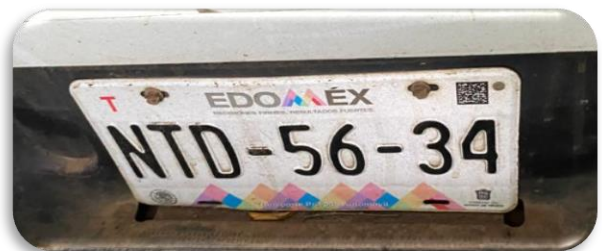
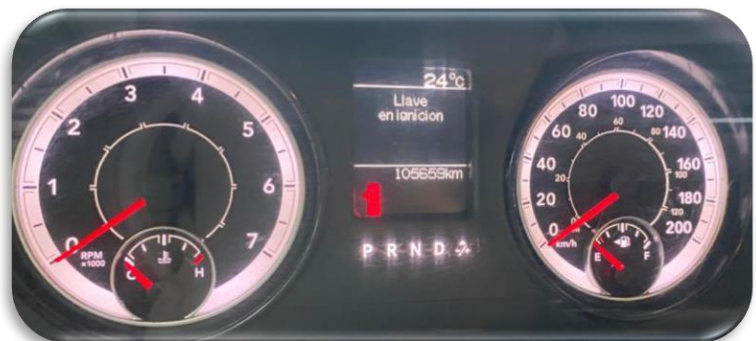
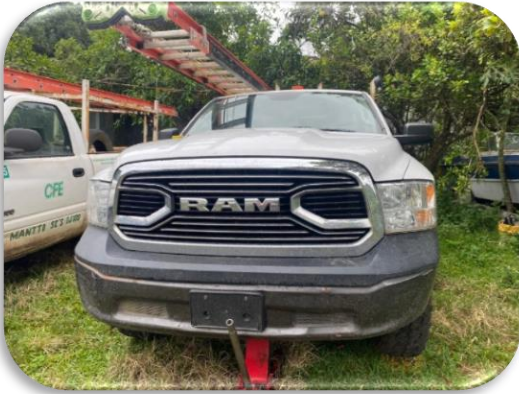
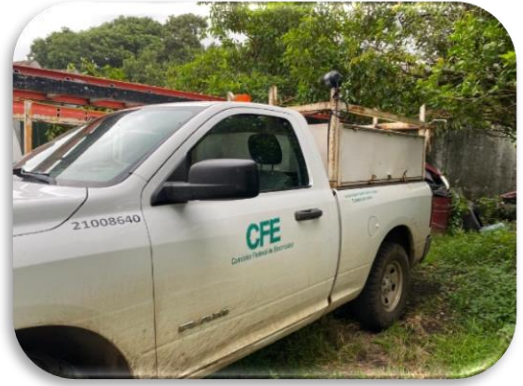
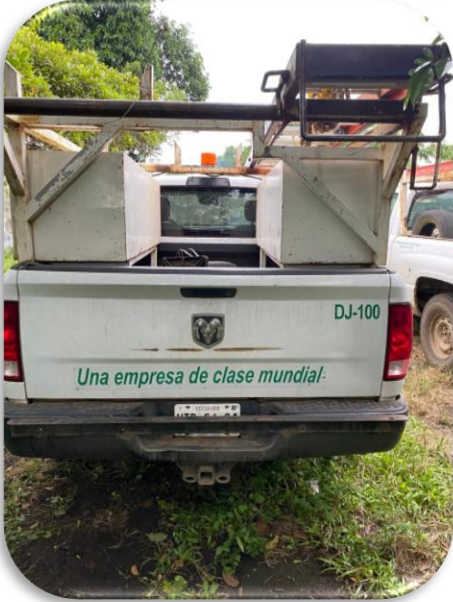
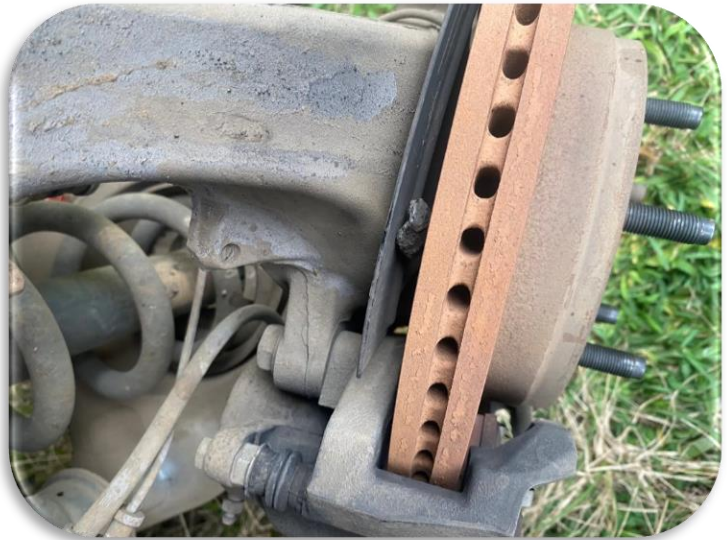
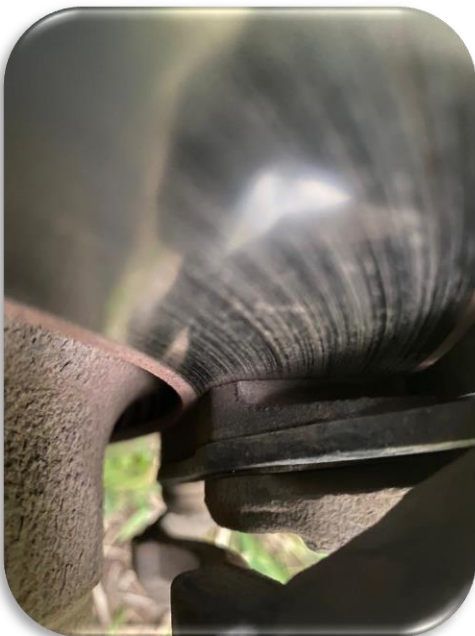
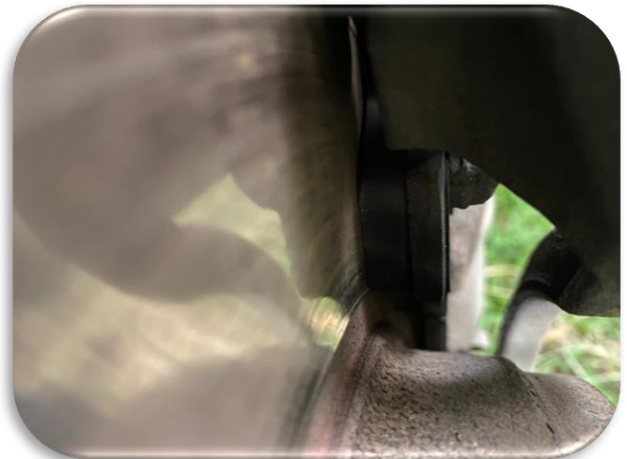
Anexo evidencia fotográfica:

REQUERIMIENTO SOLICITADO POR USUARIO CFE: el vehículo me comenta esta indisponible desde el sábado 28 de octubre por una rueda amarrada.

Observación: Al finalizar la revisión se realizó un recorrido de aproximadamente 25 minutos, el usuario Isidro Lara recibe la unidad quedando operativa y sin ninguna falla.
