Por medio de la presente me permito informarle que el día de hoy se realiza mantenimiento neumático, siendo este, evaluación de llantas, cambio de llantas delanteras, alineación, balanceo y cambio de válvulas a la unidad con número económico 21008663 y placa NXF-23-06. Quedando operativa y sin novedad.

## EVALUACIÓN DE LLANTAS

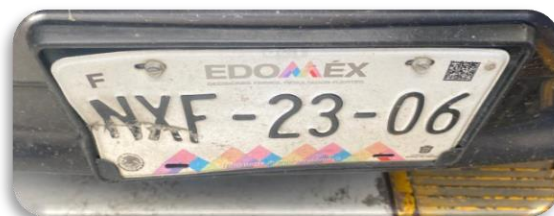
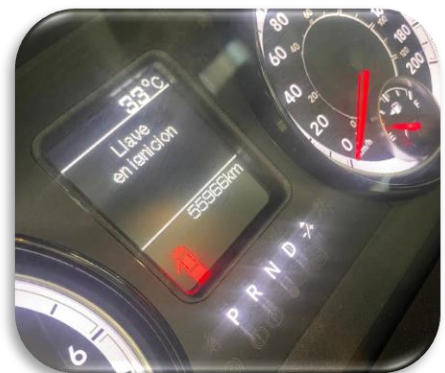
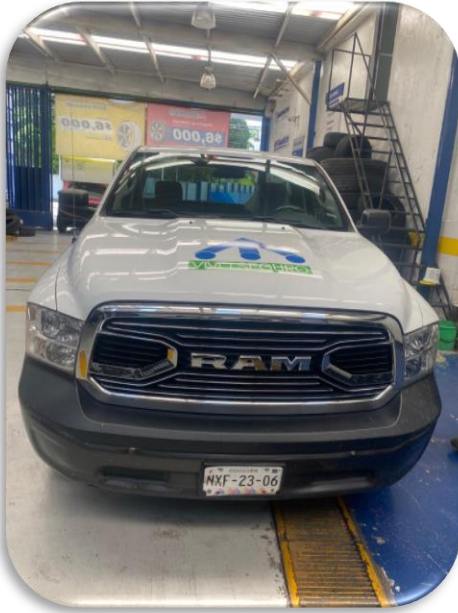
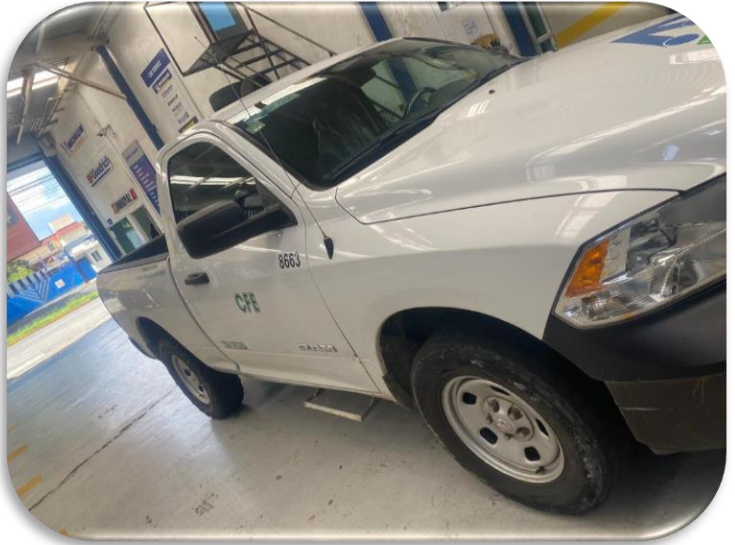
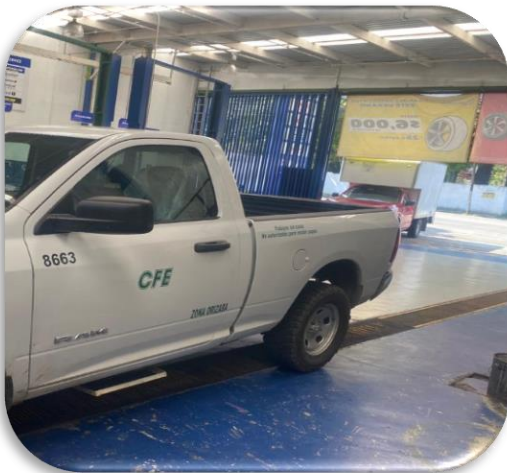
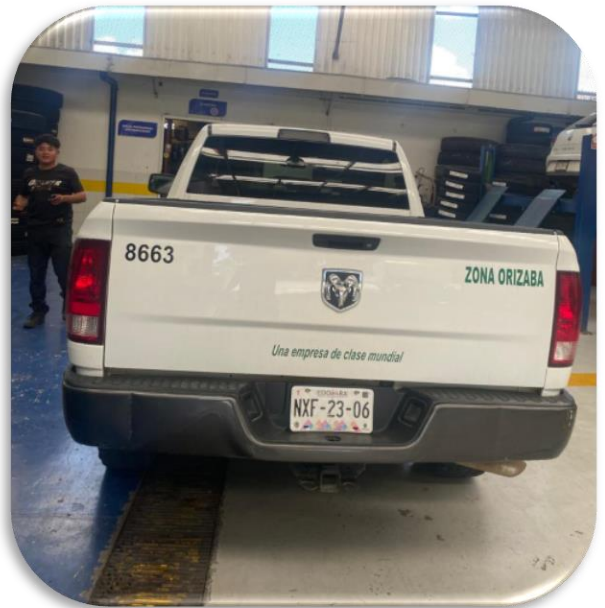
Anexo evidencia fotográfica:

OBSERVACIÓN: al momento de realizar la evaluación de las llantas se detectó de acuerdo al DOT que las llantas traseras se encontraban en el lugar de las delanteras.

En la evaluación del mes de abril el DOT de las llantas tanto delanteras como traseras fue 1PP T2UFYA 0921, al hacer el cambio de las delanteras el DOT es el siguiente, delantera lado piloto RYAB HFMT4322 y delantera lado copiloto 1PP T2UFYA 4521.

La evaluación del mes de agosto arrojó que el DOT de las dos llantas delanteras es 1PP T2UFYA 0921, siendo que solo las traseras quedaron con ese serial.
