## EVALUCIÓN DE LLANTAS

Me permito informarle que el día de hoy se tiende la unidad 21008668 con placa NTD-69-74 ubicada en el SES Minatitlán. Se realiza atención neumática, siendo esta, evaluación de llantas obteniendo las 4 llantas sin desnivel, in desprendimiento alguno y sin desgaste medido por profundímetro.

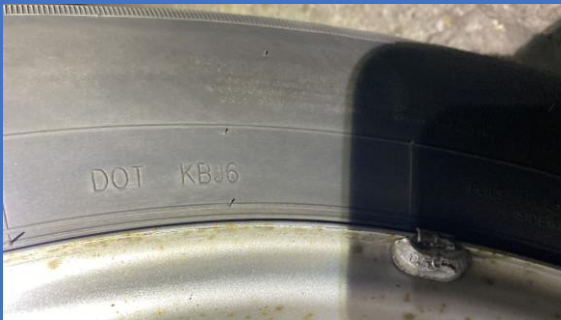
**Llanta 1**

| Número | Profundidad | DOT | Medida y tipo de llanta |
|---|---|---|---|
| 1 Delantero Lado izquierdo (Piloto) | 3.32 | KBJ6 | 26570R17 |

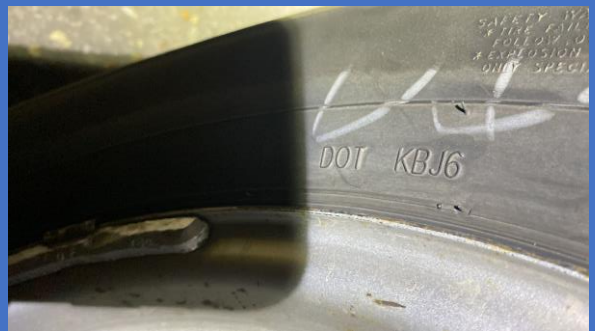
**Llanta 2**

| Número | Profundidad | DOT | Medida y tipo de llanta |
|---|---|---|---|
| 2 Delantero Lado derecho (Copiloto) | 3.73 | KBJ6 | 26570R17 |

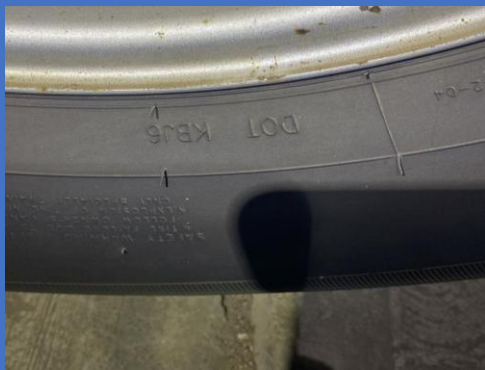
**Llanta 3**

| Número | Profundidad | DOT | Medida y tipo de llanta |
|---|---|---|---|
| 3 Trasero Lado Izquierdo (Atrás Piloto) | 5.48 | KBJ6 | 26570R17 |

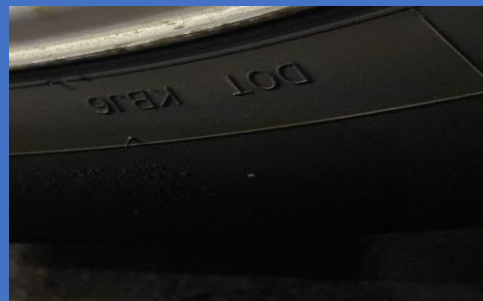
**Llanta 4**

| Número | Profundidad | DOT | Medida y tipo de llanta |
|---|---|---|---|
| 4 Trasero Lado Derecho (Atrás Copiloto) | 4.89 | KBJ6 | 26570R17 |
